UNIONE MONTANA ALTA VAL TANARO  
Provincia di Cuneo

PROGETTO DEFINITIVO-ESECUTIVO

D.G.R. 32-5209 del 19.06.2017  
Interventi di ripristino e sistemazione delle difese  
spondali sul Negrone in comune di Briga Alta

RELAZIONE TECNICO-DESCRITTIVA  
GENERALE DELL'INTERVENTO

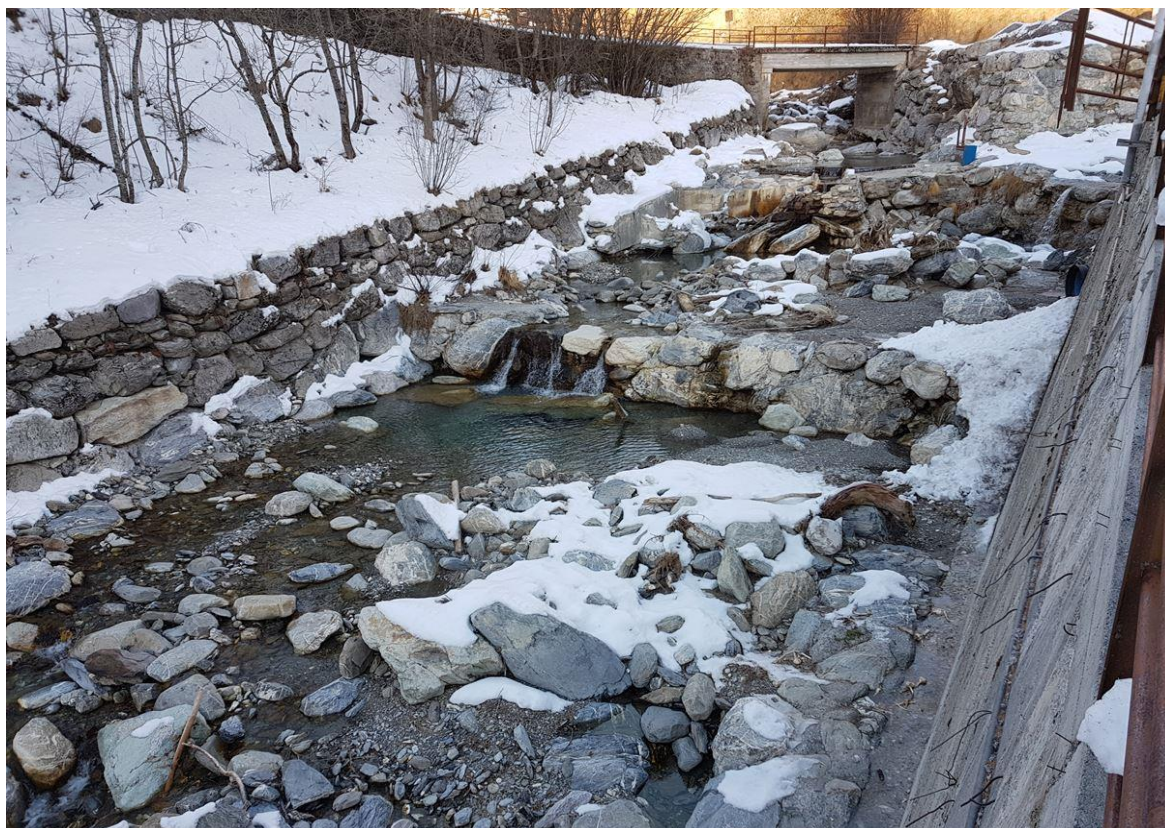
*Immagine 1:* fraz. Upega, salto di fondo n.1 e 2 a valle della confluenza tra torrente Negrone e rio Snigg – nessun intervento previsto

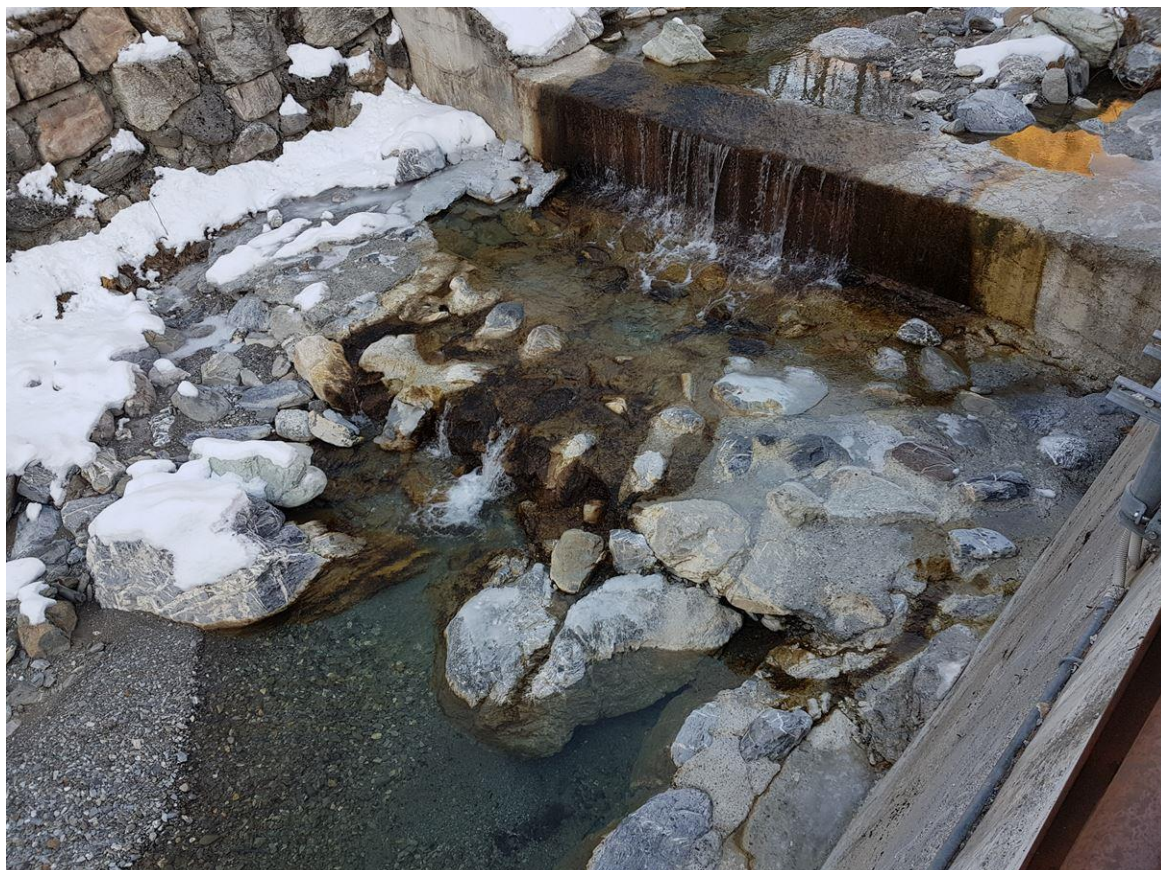
*Immagine 2:* fraz. Upega, salto di fondo n.3 a valle della confluenza tra torrente Negrone e rio Snigg – nessun intervento previsto

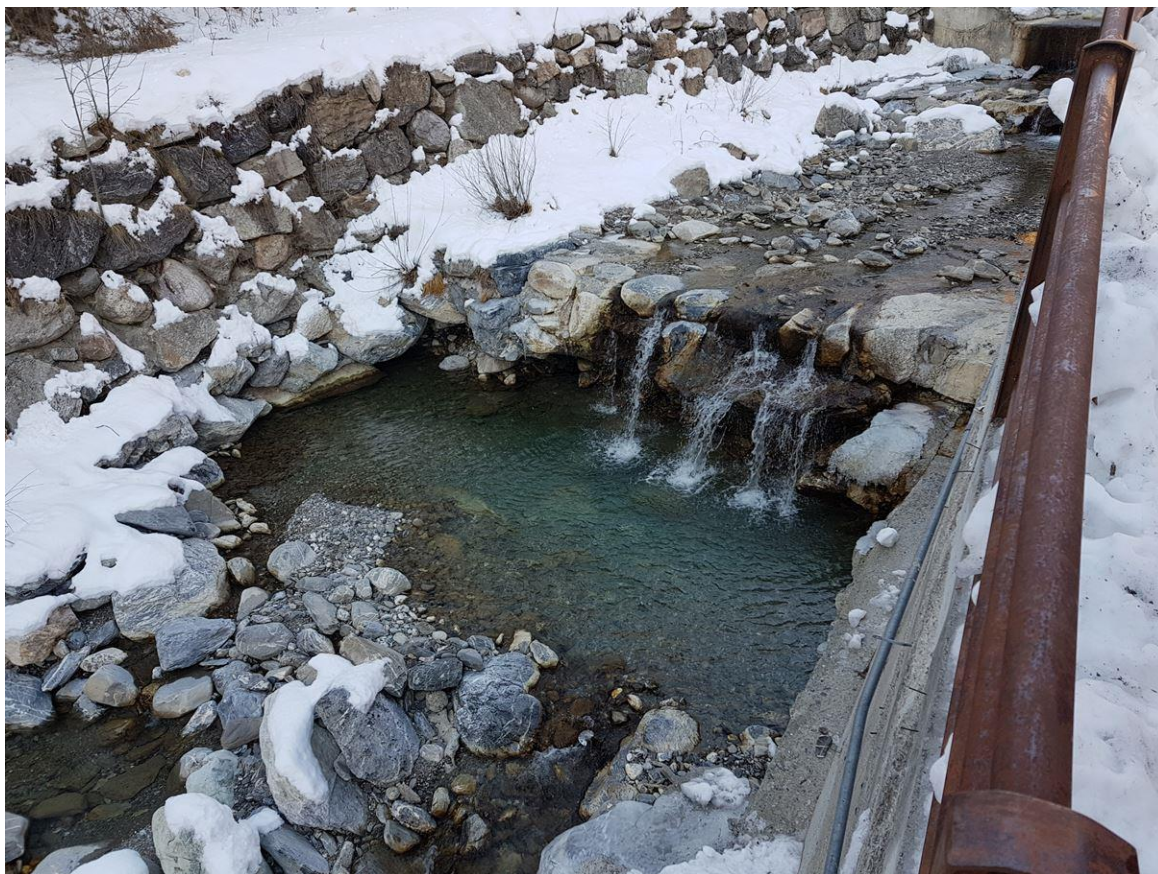
***Immagine 3:*** fraz. Upega, salto di fondo n.4 a valle della confluenza tra torrente Negrone e rio Snigg – sottomurazioni scalzamenti e ripristini

- messa in opera di massi ciclopici a sottofondare le porzioni di scogliera scalzate e successivo getto di riempimento in calcestruzzo;
- completo ripristino dei salti di fondo parzialmente demoliti o scalzati attraverso la messa in opera di nuove barriere in massi ciclopici e successivo intasamento a tergo degli stessi per il consolidamento di quanto precedentemente esistente;

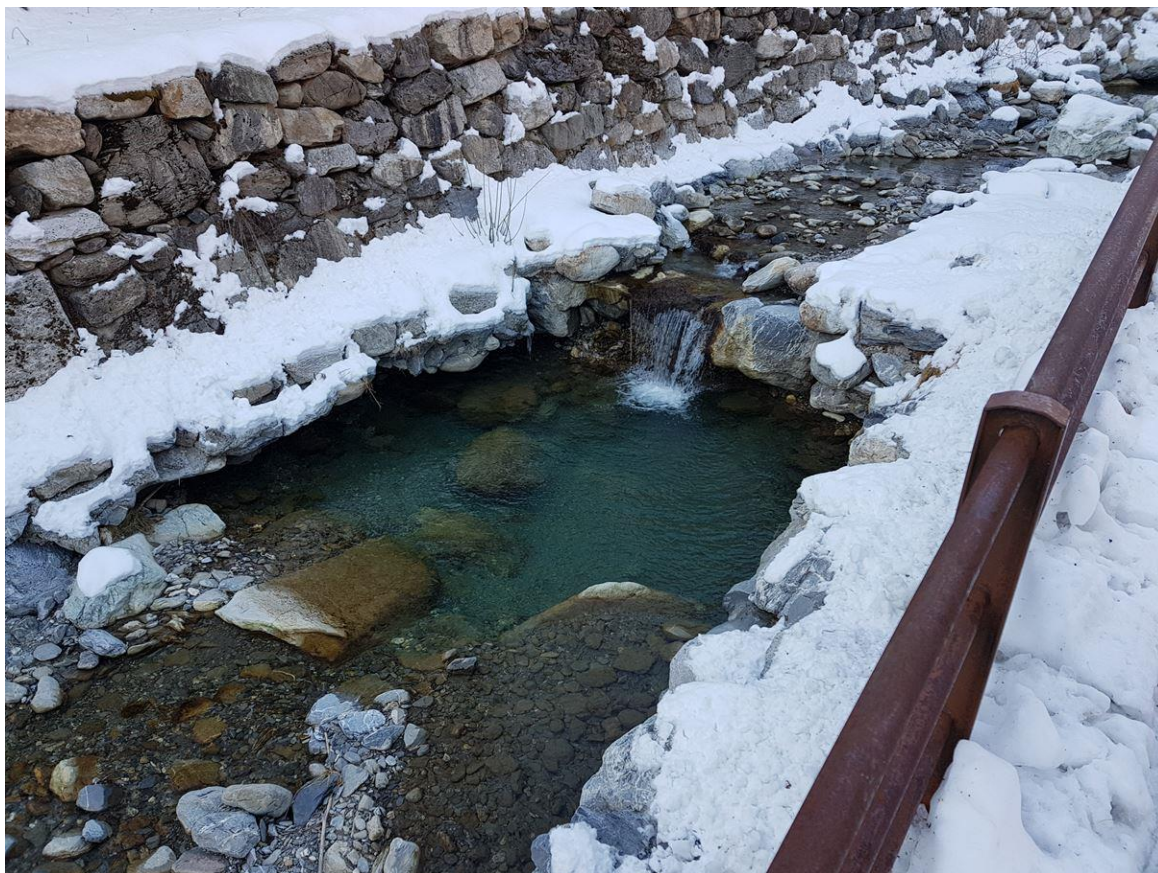
***Immagine 4:*** fraz. Upega, salto di fondo n.5 a valle della confluenza tra torrente Negrone e rio Snigg – sottomurazioni scalzamenti e ripristini

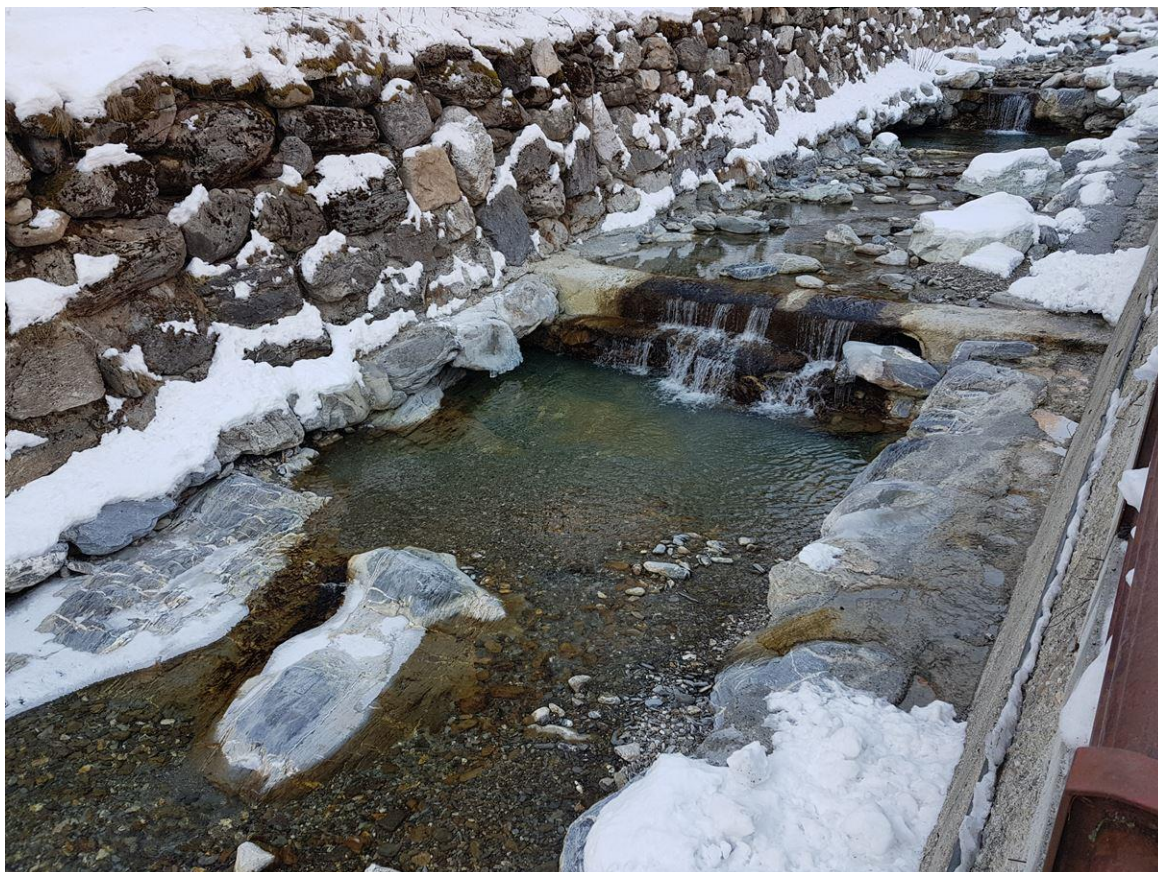
Immagine 5: fraz. Upega, salto di fondo n.6 a valle della confluenza tra torrente Negrone e rio Snigg – sottomurazioni scalzamenti e ripristini

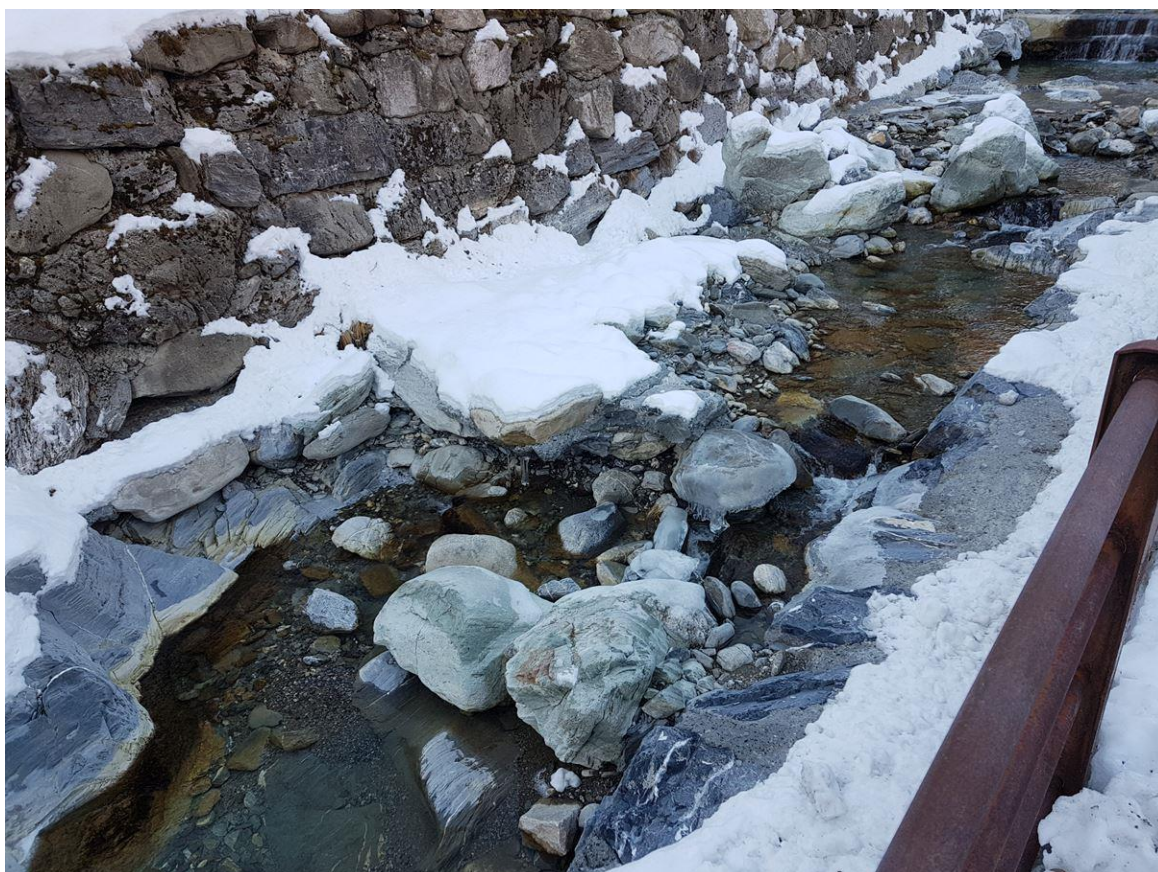
Immagine 6: fraz. Upega, salto di fondo n.7 a valle della confluenza tra torrente Negrone e rio Snigg – sottomurazioni scalzamenti e ripristini

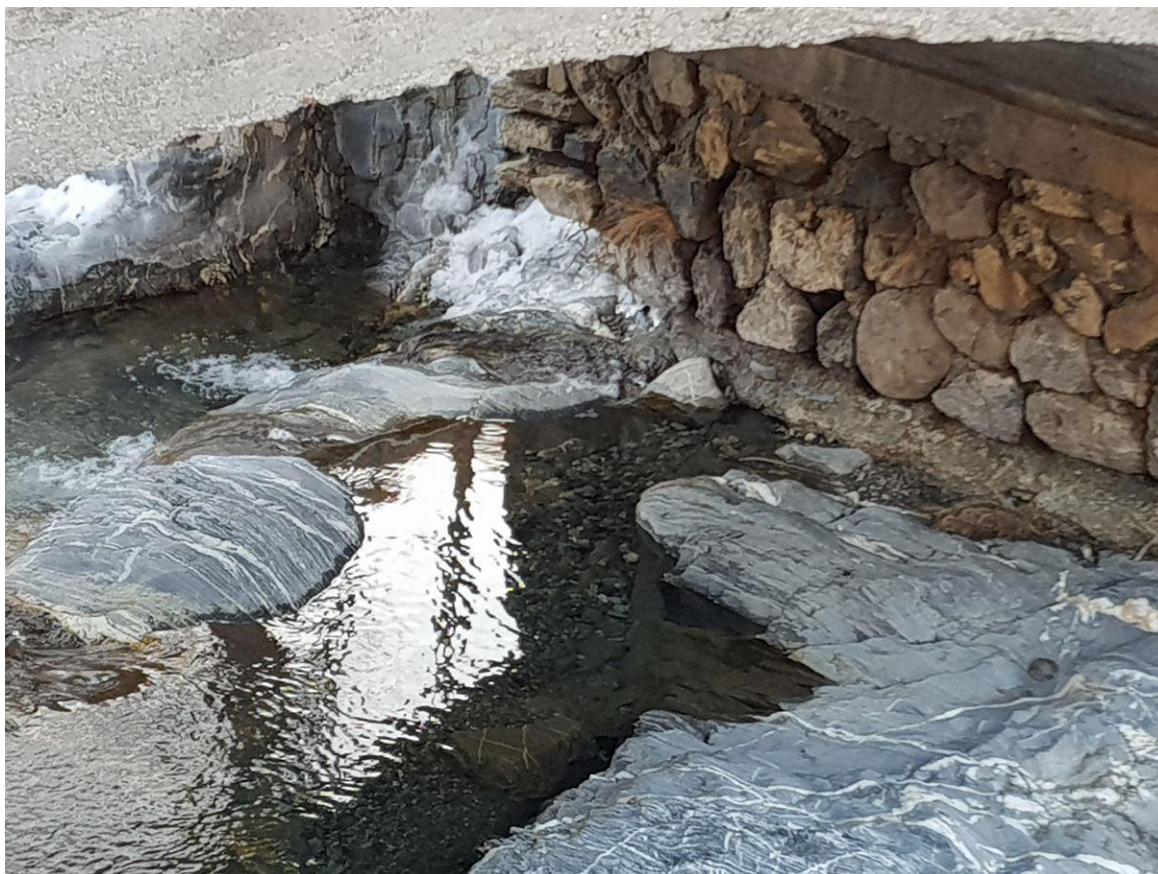
***Immagine 7:*** fraz. Upega, spalla sinistra del ponte sulla strada di collegamento con la fraz. Piaggia

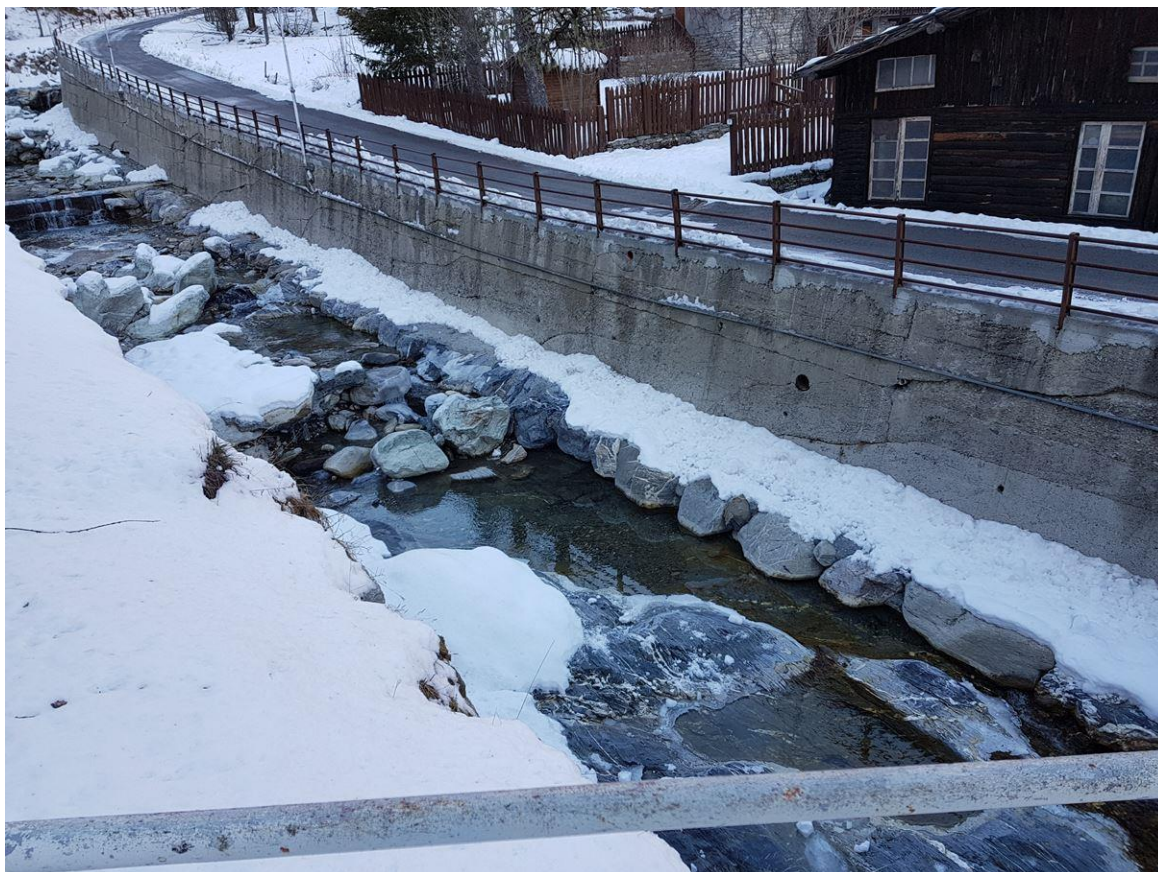
***Immagine 8:*** fraz. Upega, dado di protezione anti-scalzamento in sponda sinistra del torrente Negrone a monte del ponte

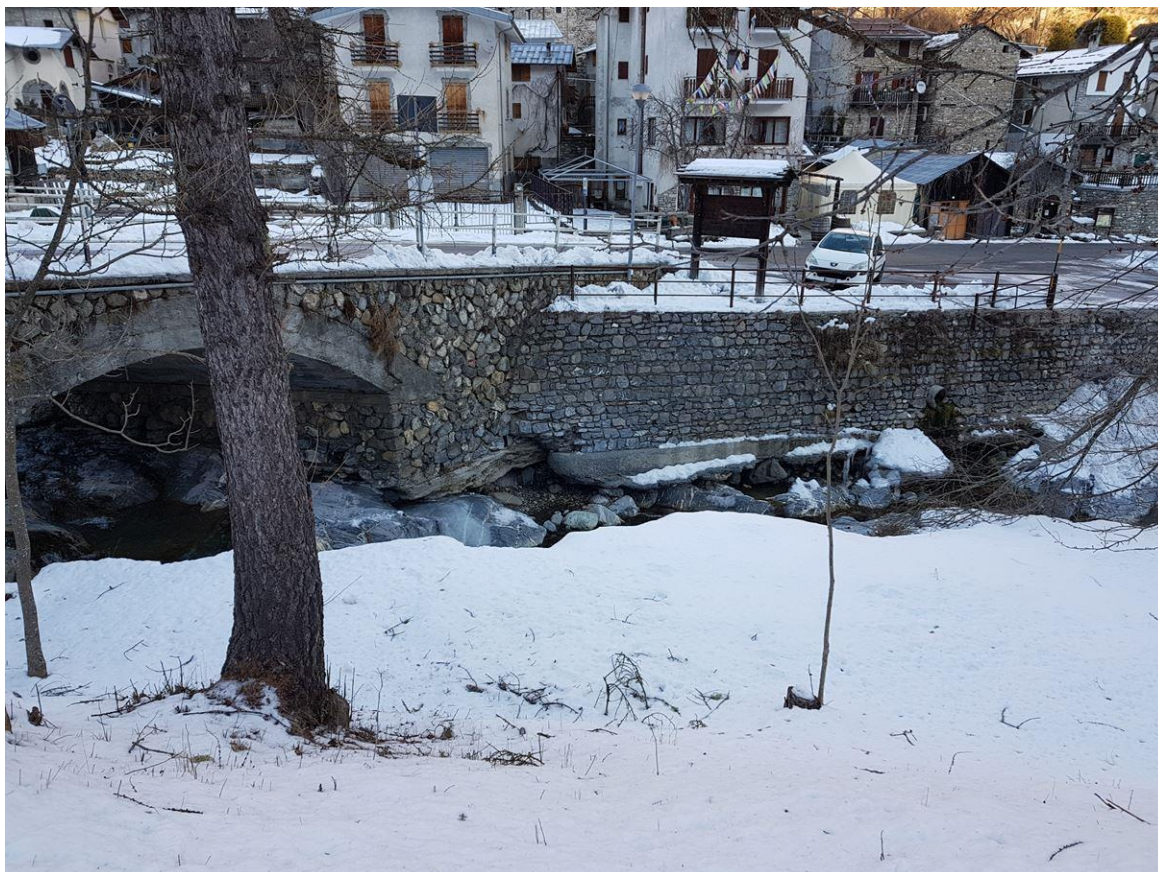
**Immagine 9:** primo tratto di muro di difesa spondale posto in sinistra orografica a valle del ponte da sottomurare

- sottomurazione dei muri d'argine in sponda sinistra a valle del ponte attraverso la messa in opera di casseri in legname, il getto di calcestruzzo per la sottofondazione delle opere di difesa ed il rivestimento delle porzioni a vista di calcestruzzo con pietrame a spacco che richiami l'estetica del paramento sovrastante;

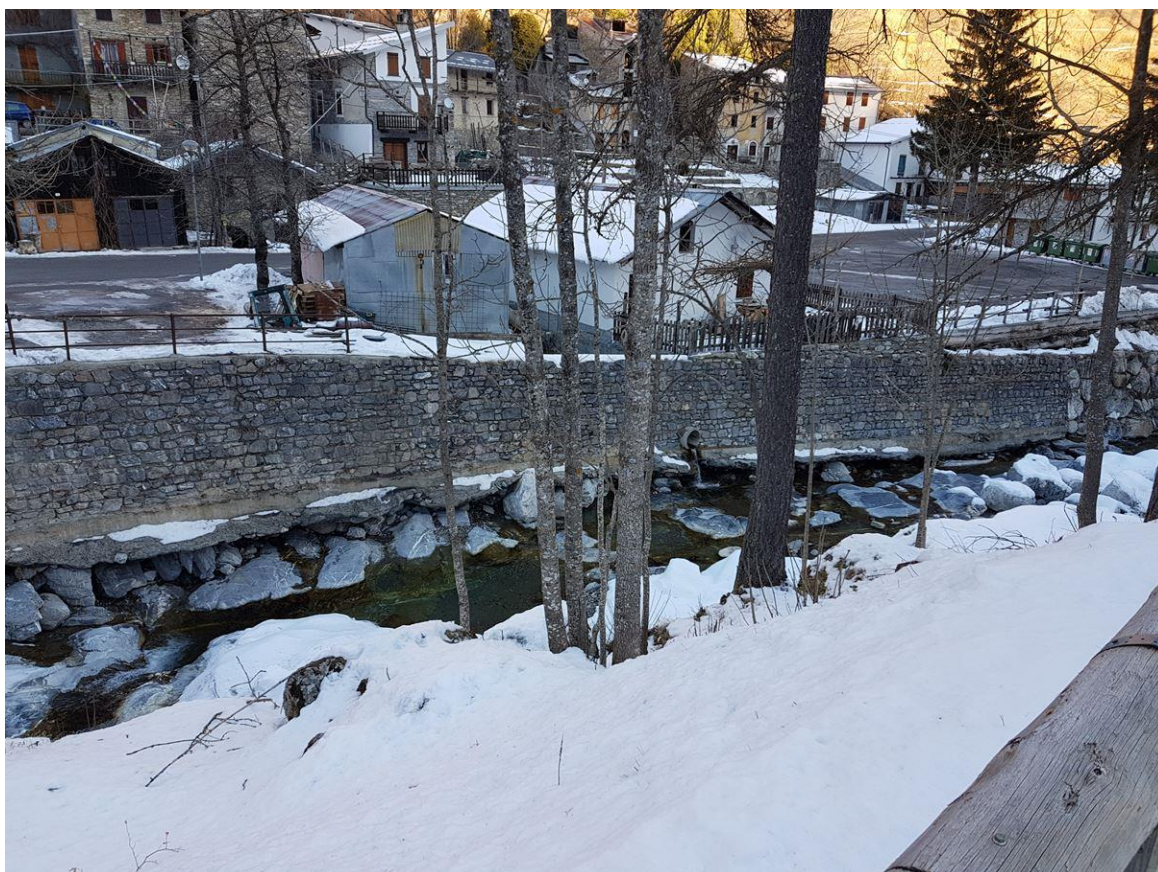
**Immagine 10:** secondo tratto di muro di difesa spondale posto in sinistra orografica a valle del ponte da sottomurare

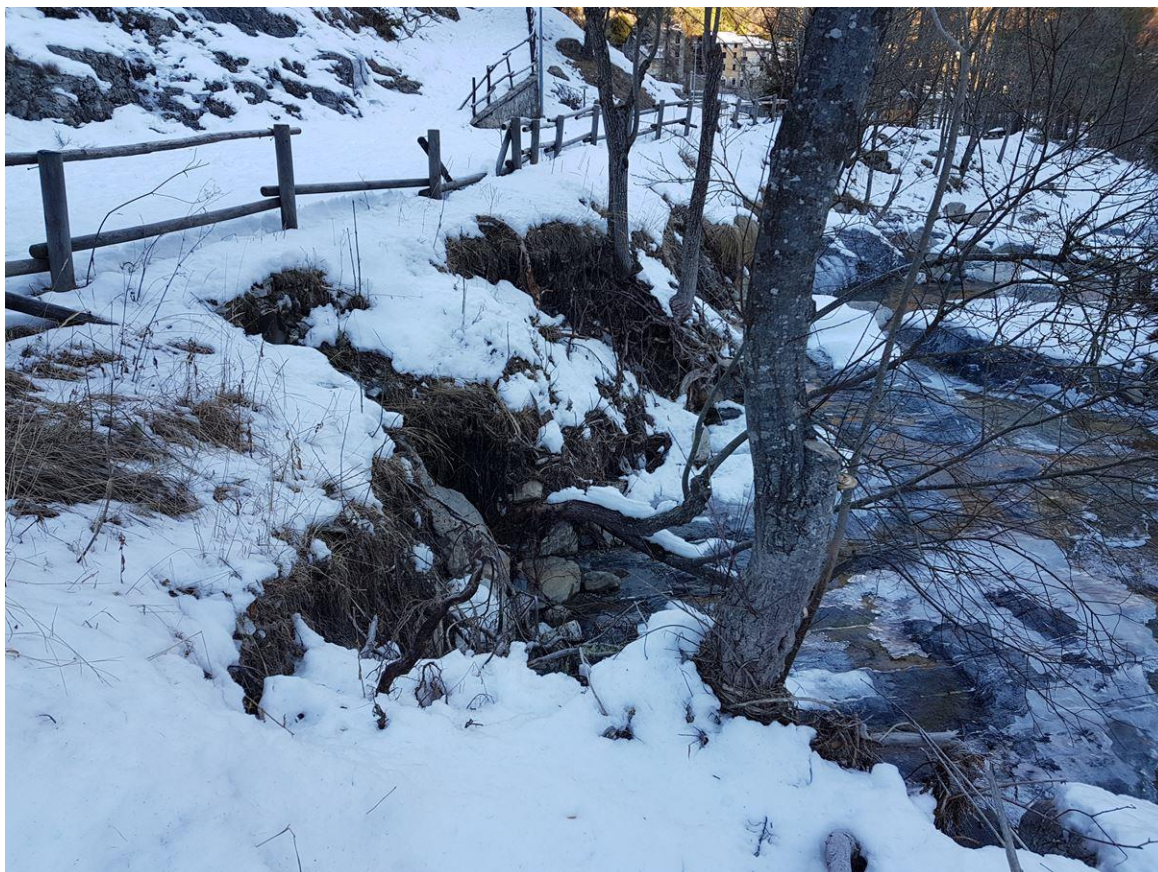
*Immagine 11:* primo tratto di scogliera in sinistra orografica del rio Corvo da ripristinare

- la completa ricostruzione delle porzioni di difesa spondale demolite o asportate dalla furia delle acque;
- la movimentazione di eventuale materiale d'alveo depositato in accumulo lungo l'asta del torrente;

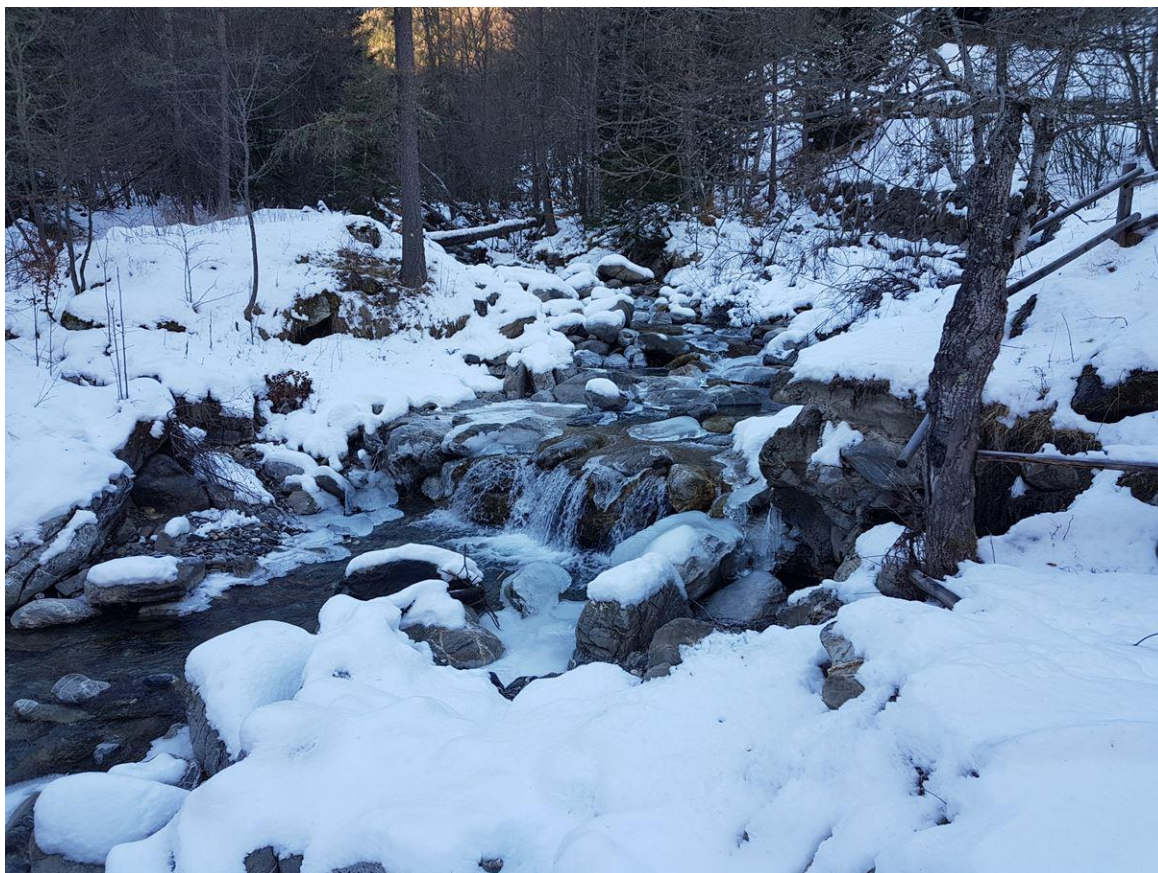
*Immagine 12:* secondo tratto di scogliera in sinistra orografica del rio Corvo da ripristinare

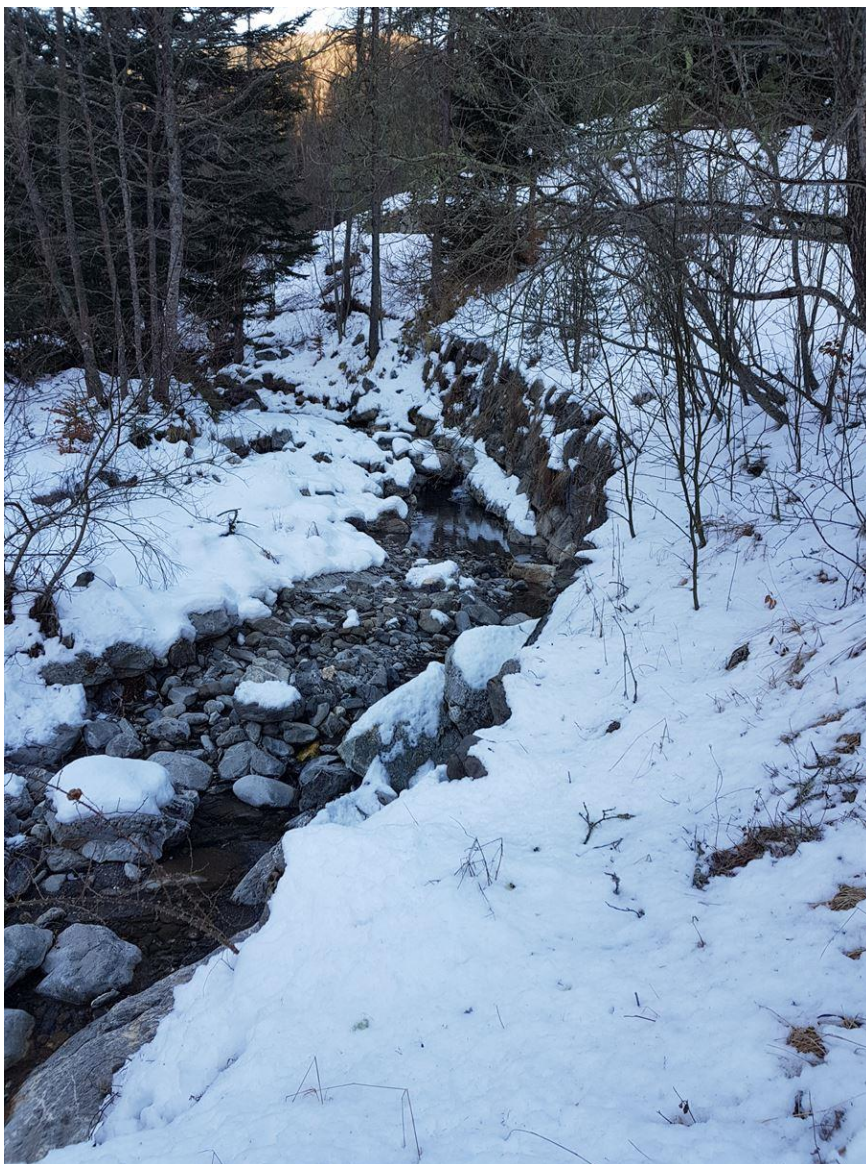
***Immagine 13:*** tratto di scogliera in sinistra orografica del rio Corvo da proteggere con dado anti-scalzamento in massi ciclopici
