COMUNE DI BRIGA ALTA

PROGETTO ESECUTIVO

SISTEMAZIONE MOVIMENTO FRANOSO IN FRAZIONE PIAGGIA

RELAZIONE GEOLOGICA

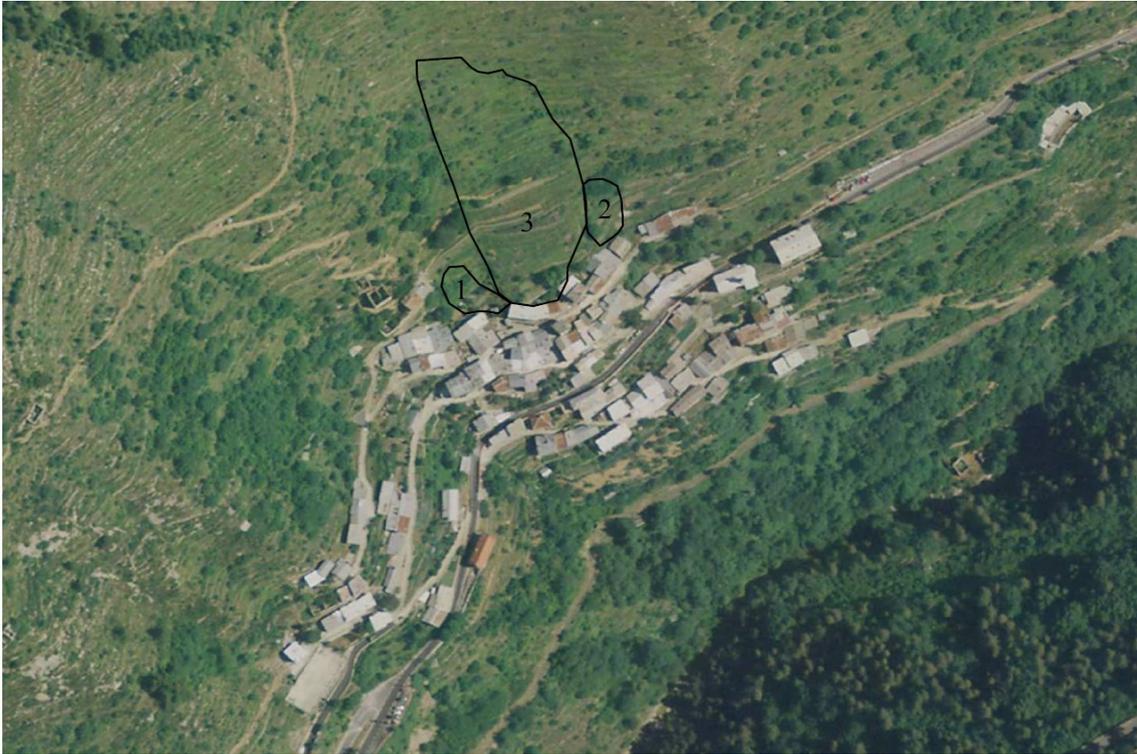
Foto aerea di Piaggia con evidenziate le aree di frana

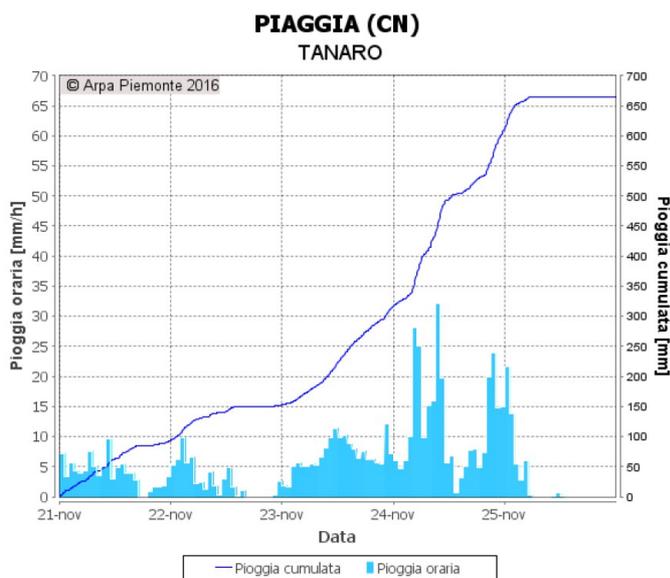
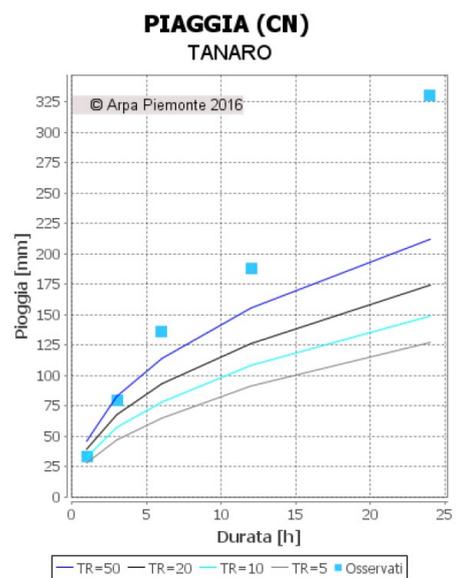
Diagrammi relativi alla stazione pluviometrica di Piaggia pubblicati nella relazione preliminare di Arpa Piemonte

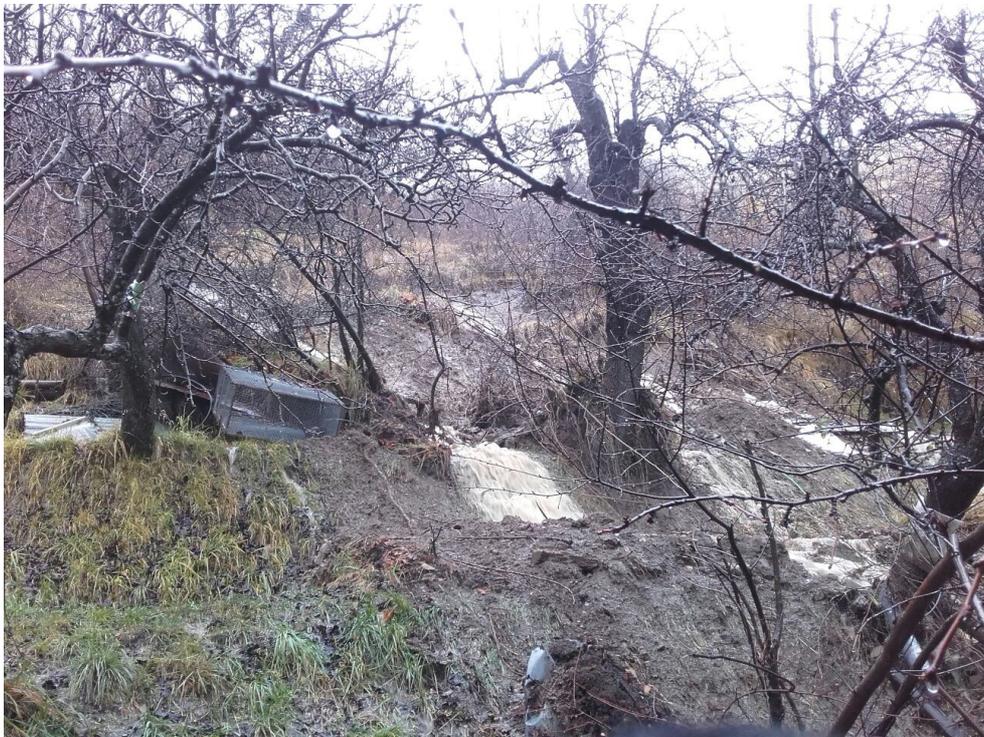
Si tratta di uno scivolamento in coltre dovuto sia allo scorrimento d'acqua in superficie proveniente dal compluvio soprastante che alla completa saturazione del versante si è così determinato un diffuso ruscellamento sul pendio che ha causato la liquefazione della coltre.

La massa fangosa si è in parte fermata sul giardino a monte di una casa ed in parte è scivolata a lato della medesima.

Frana 1: foto scattata il pomeriggio del 24/11

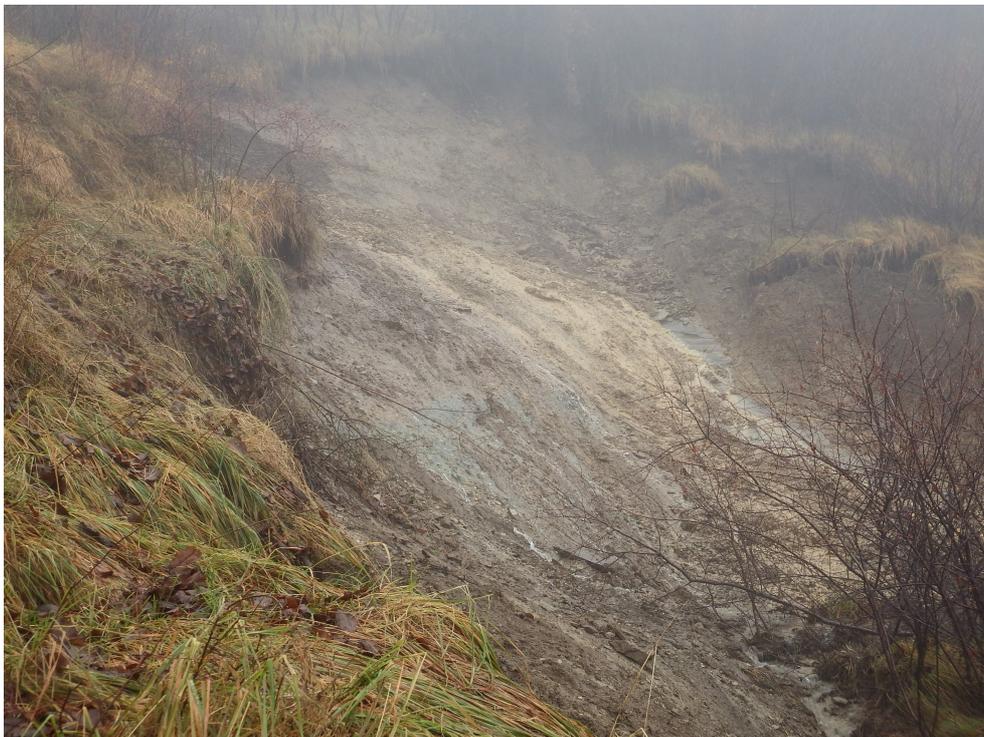
Frana 2: foto scattata nella prima mattina del 25/11

Frana 2: verificatasi nella notte tra il 24 ed il 25 (posizionata relativamente più a nord-est)

Si tratta in questo caso della mobilitazione della coltre satura lungo la superficie di contatto con il substrato lapideo. La massa terrosa satura ha assunto lo stato di una colata di fango che in parte ha riempito un cortile a tergo di una casa mentre la parte principale è scivolata più a valle investendo un fabbricato dove ha causato il crollo di un muro in mattoni arrecando quindi ingenti danni ad alcuni alloggi.

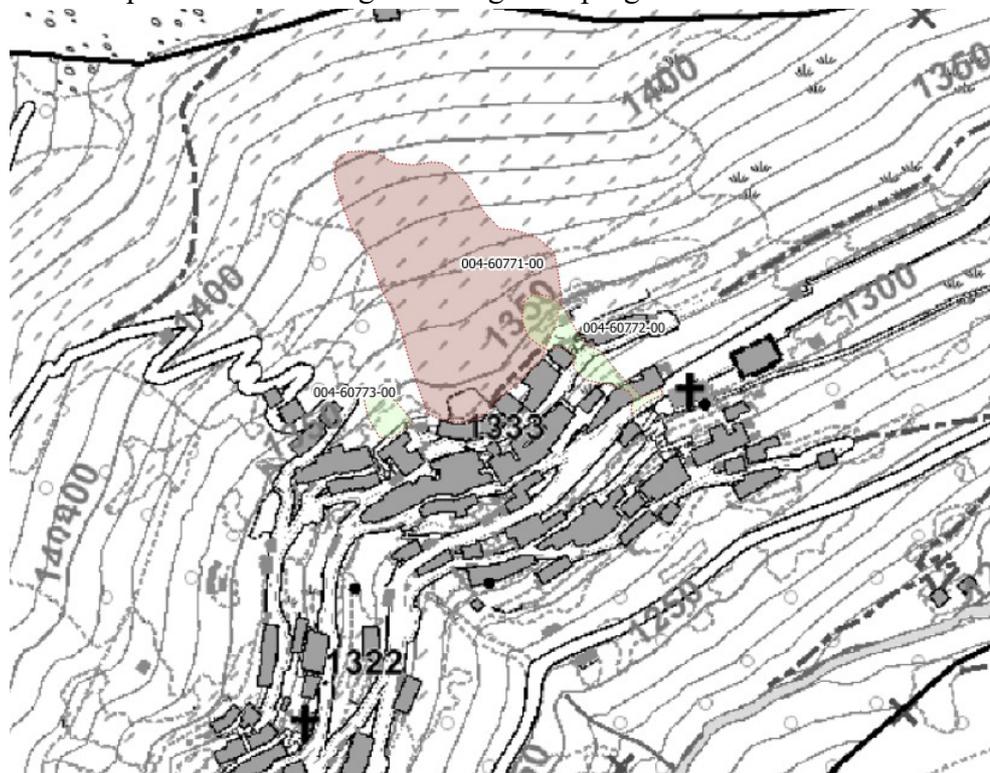
Cartografia delle frane di Piaggia fornita da Arpa Piemonte

Va precisato che durante i numerosi sopralluoghi eseguiti nell'area si è evidenziato che dalla crepa a monte del corpo di frana 3 è presente un prolungamento della crepa, non sempre di facile individuazione, che scende verso il basso e si collega al ciglio di distacco del corpo di frana 2 palesando di fatto la presenza di un unico corpo di frana.

Tale situazione è riportata nelle cartografie allegate al progetto.

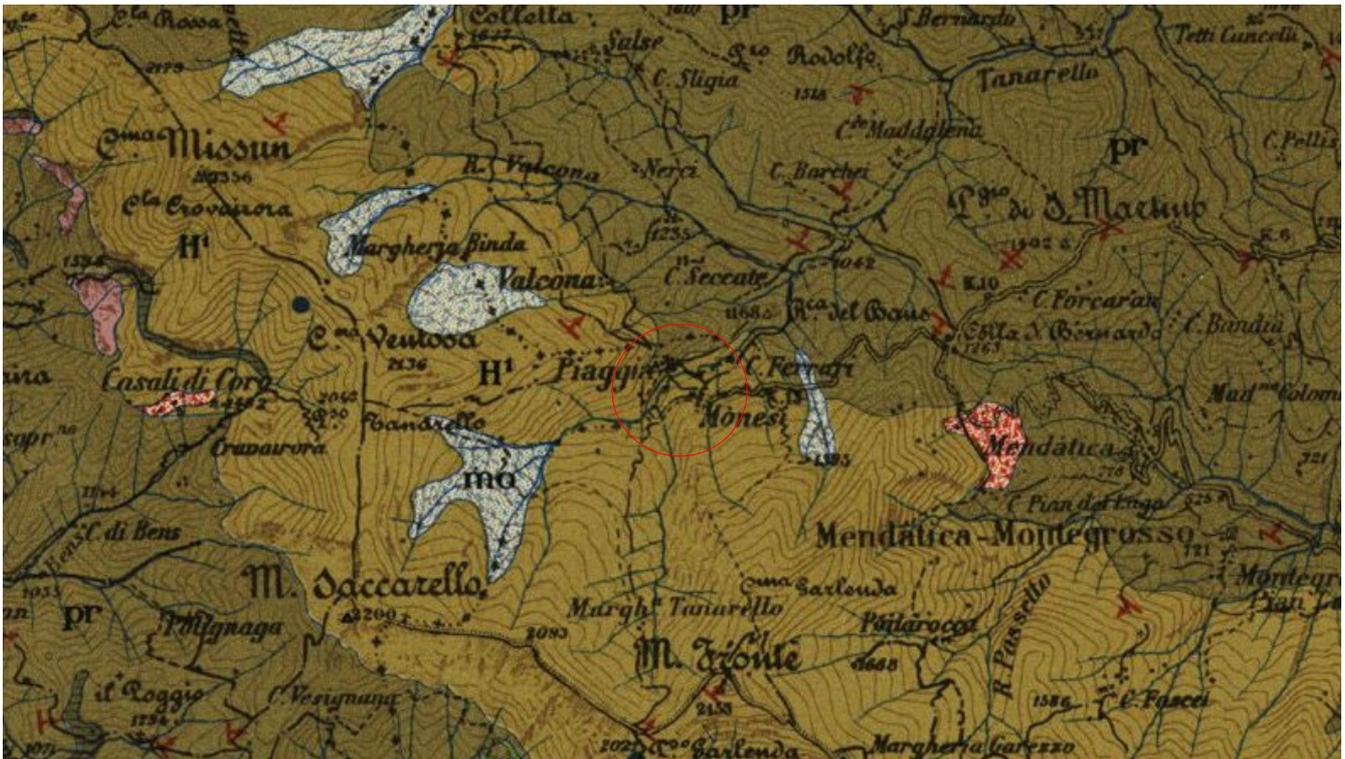
Stralcio carta geologica foglio 91

Il versante è impostato su rocce stratificate calcareo-arenacee con intercalati livelli siltosi ed argilloscistosi attribuibili alla Formazione del Flysch di San Remo membro H1.

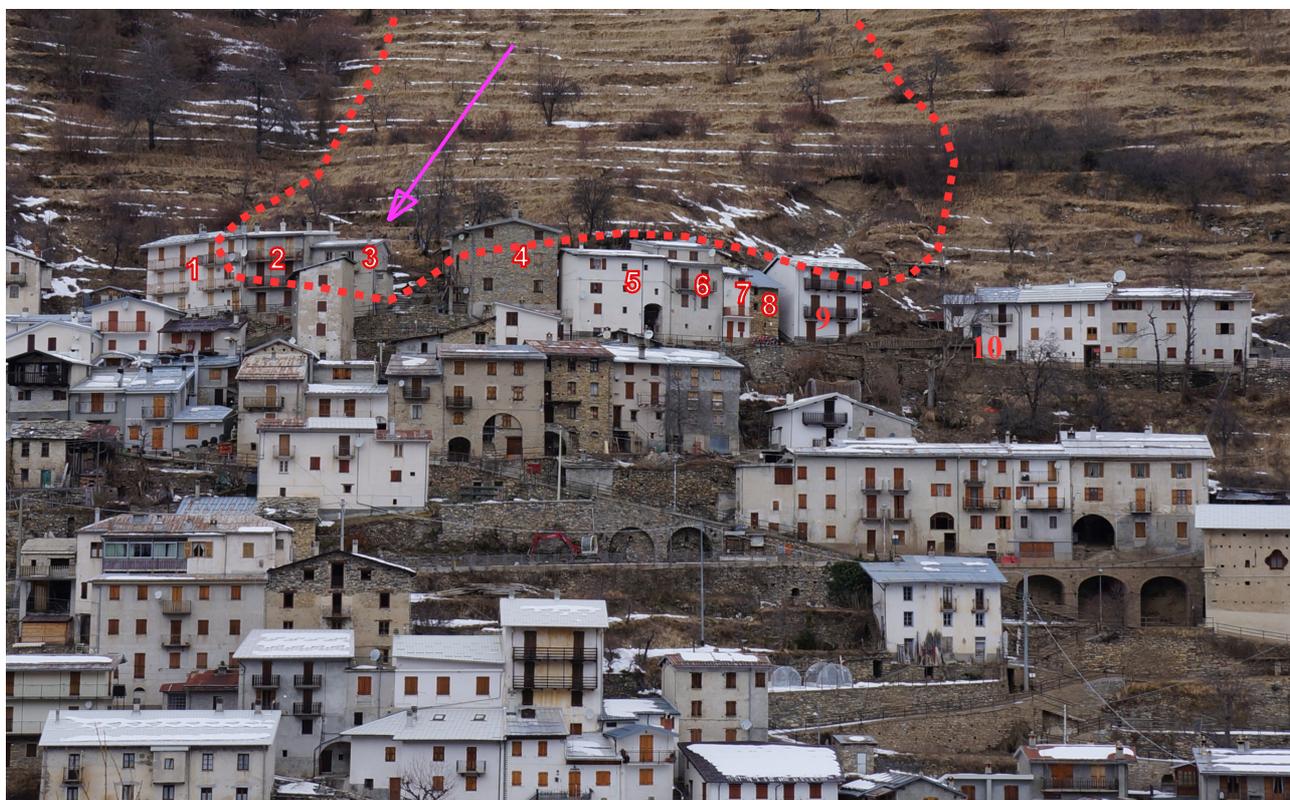
Veduta sud di Piaggia con evidenziata l'area colpita dalle frane, la freccia indica la direttrice di maggior spinta

Gli edifici presenti sul piede di valle, specificatamente 1, 2, 3 e porzione di monte del 4, che in base ai rilievi risultano fondati su roccia massiva e ben strutturata, hanno contrastato lo scivolamento deformandosi senza collassare ma subendo gravi danni strutturali.

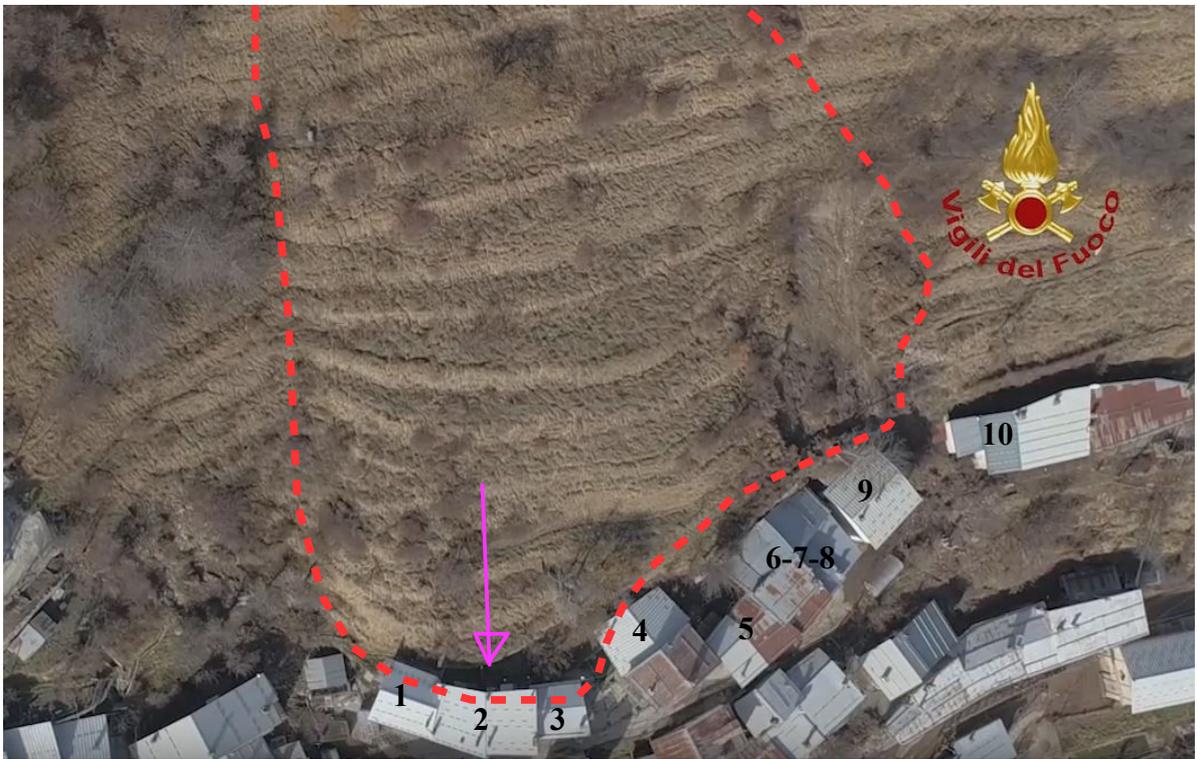
Foto aerea effettuata dal drone dei Vigili del Fuoco, in rosso il contorno della frana, la freccia indica la direttrice di maggior spinta

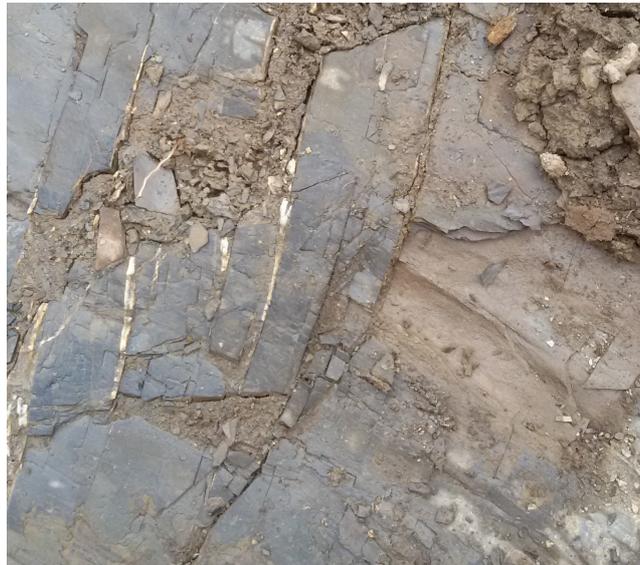
Substrato esposto a seguito dell'evento franoso n°2: giacitura a franapoggio

Il rilievo delle giaciture della stratificazione evidenzia la presenza di pieghe a scala decametrica, rispetto al versante la stratificazione presenta mediamente disposizione a traverpoggio con alcune porzioni in cui la giacitura passa a franappoggio come ben evidente sullo specchio della frana n° 2.

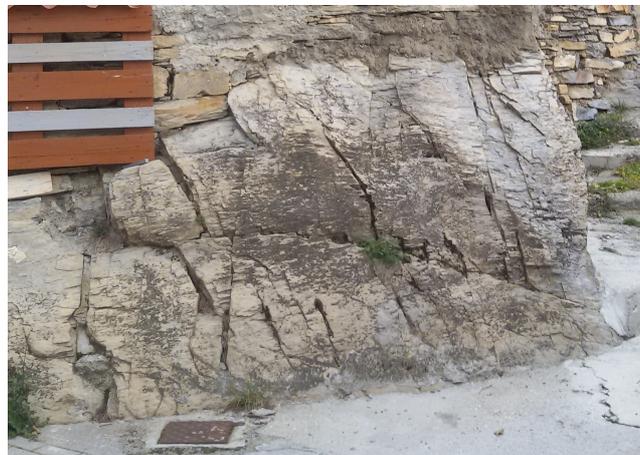
Affioramento diffuso alla base delle case lesionate 1, 2

Subito a valle della fila di abitazioni danneggiate, l'ammasso roccioso affiora diffusamente attorno alle abitazioni.

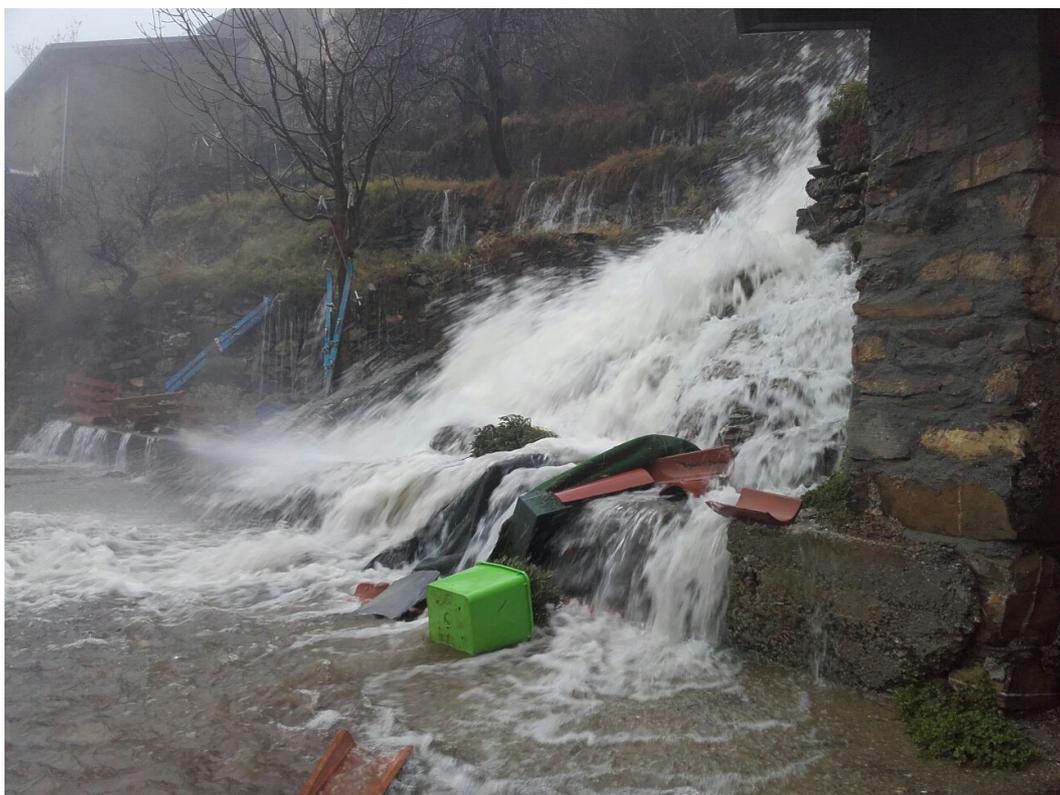
il rio in centro al paese, foto scattata nel pomeriggio del 24

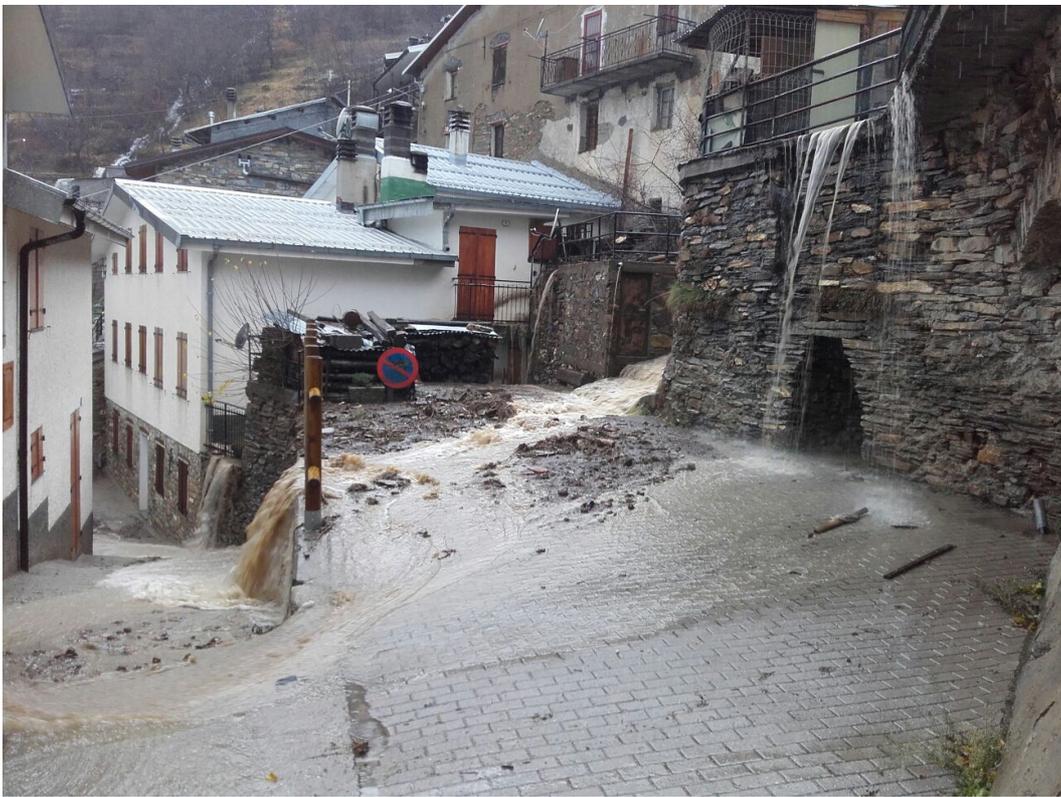
foto scatta a valle della zona della frana 1 in centro al paese, pomeriggio del 24

Tale reticolo ha tutto sommato retto l'urto dell'imponente evento piovoso dimostrando comunque alcune criticità soprattutto per quanto riguarda gli attraversamenti delle strade interne da parte dei rii principali sia per quanto riguarda la canalizzazione delle acque provenienti dall'impluvio dove si è verificata la frana 1 (compluvio sul limite ovest della frana principale).

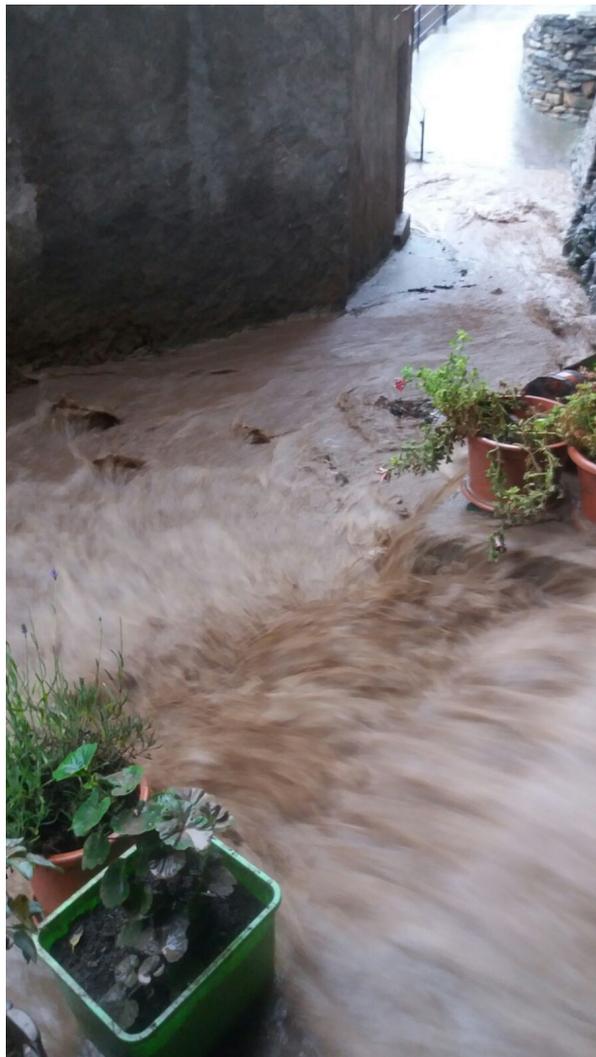
foto scatta a valle della zona della frana 1 dal forno, pomeriggio del 24

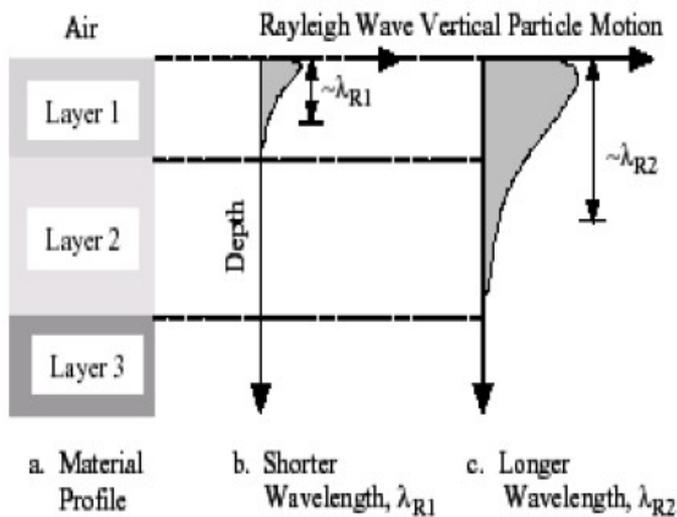
Il metodo sfrutta le caratteristiche delle onde di superficie: la velocità delle onde di Rayleigh e di Love è controllata dalla V_s del mezzo attraversato (V_{sv} per le onde di Rayleigh e V_{sh} per le onde di Love) inoltre la velocità di propagazione per una certa lunghezza λ (quindi frequenza) è influenzata dalle proprietà che il mezzo possiede fino a $\lambda/2$:

le alte frequenze pertanto sono influenzate dagli strati più superficiali mentre le basse frequenze sono interessate da quelli più profondi.

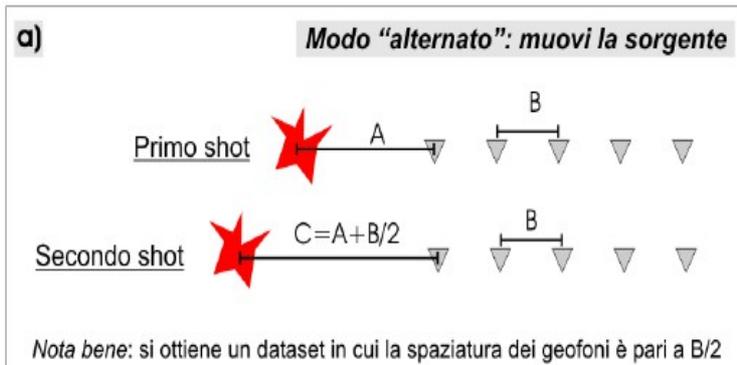
L'acquisizione delle onde superficiali è stata eseguita mediante il Sismografo DoReMi a 12 canali con il metodo “alternato” supportato dal software di elaborazione Winmasw 4.8 Academy: in tale metodo la sorgente è spostata (allontanata) di una lunghezza pari a metà della distanza intergeofonica (i geofoni restano immobili) simulando così un'acquisizione a 24 tracce (vedi fig. a)

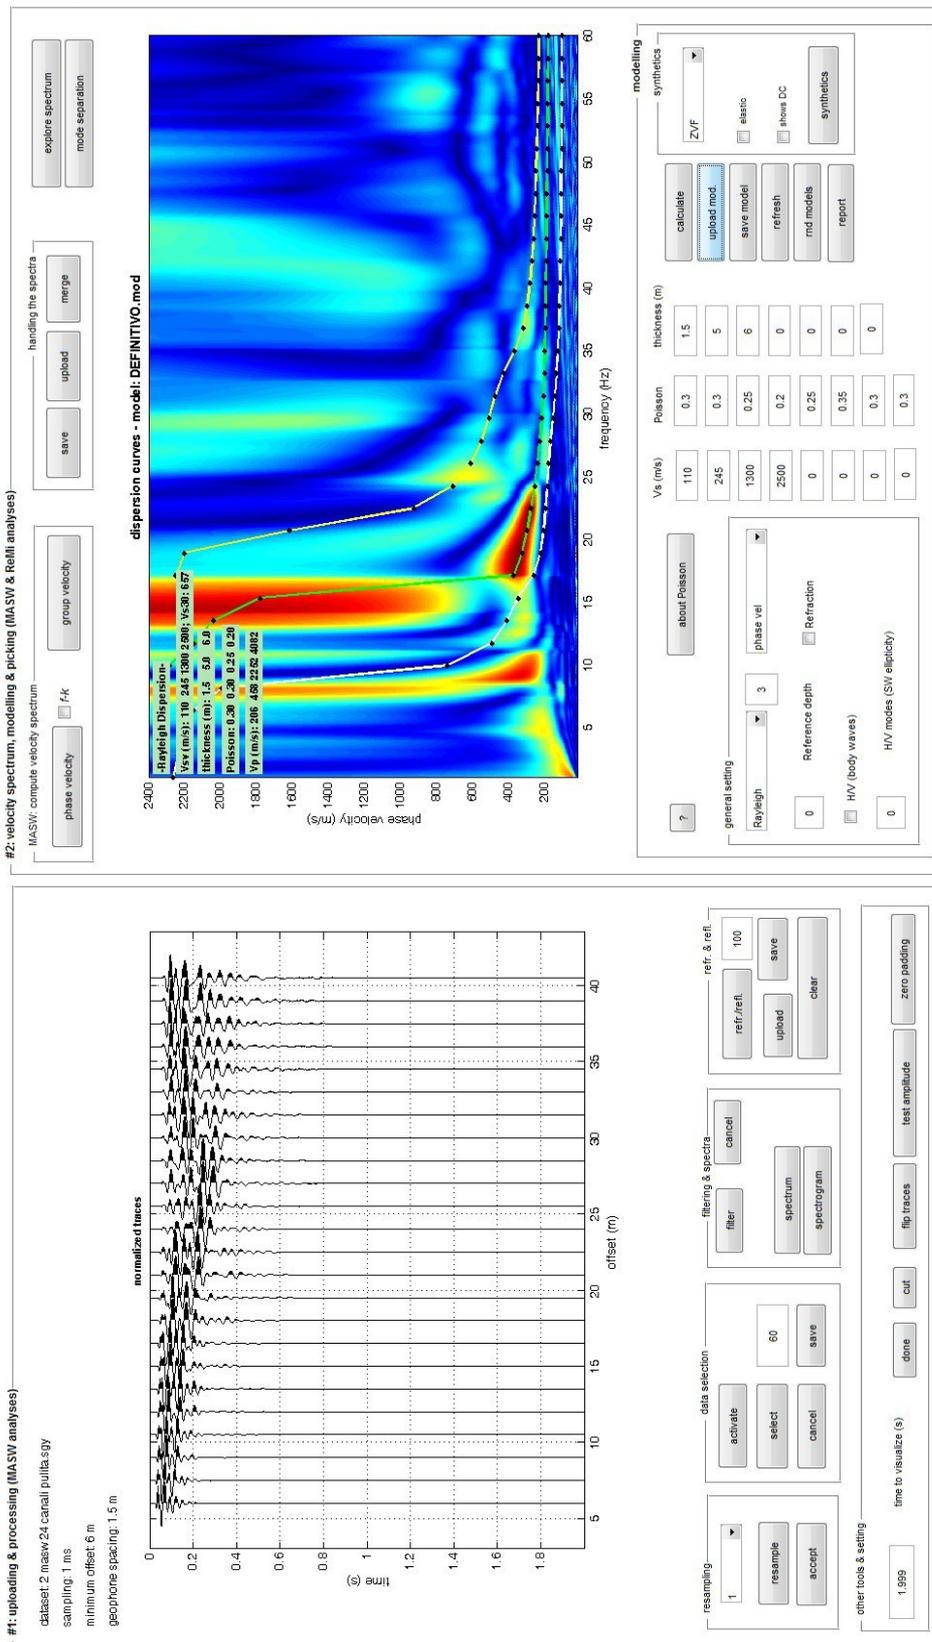
R2 - Diagramma frequenze-velocità di fase con curve di dispersione

R3 - Diagramma frequenza-velocità di fase con curve di dispersione

Nello specifico solo le stese sismiche R2 ed R3 hanno prodotto diagrammi di frequenza-velocità di fase in cui si individuano chiaramente le aree di maggiore energia (zone arancioni/rosse) dalle quali è stato possibile tracciare le relative curve di dispersione con poco margine di interpretazione.

Le masw hanno elaborato un modello sismostratigrafico puntuale con quattro orizzonti di cui i primi tre si relazionano bene con i livelli delle sismiche a rifrazione.

In particolare si individua un primo strato con V_s variabile tra 110 e 125 m/s e spessore da 1,5m a 2,4m; un secondo strato con $V_s=240/245$ m/s e spessore variabile da 1,4m a 5m; un terzo strato con V_s variabile tra 900 e 1300 m/s e spessore estremamente variabile da 1m a 6m; infine un quarto strato associabile al substrato roccioso massivo o poco fratturato.

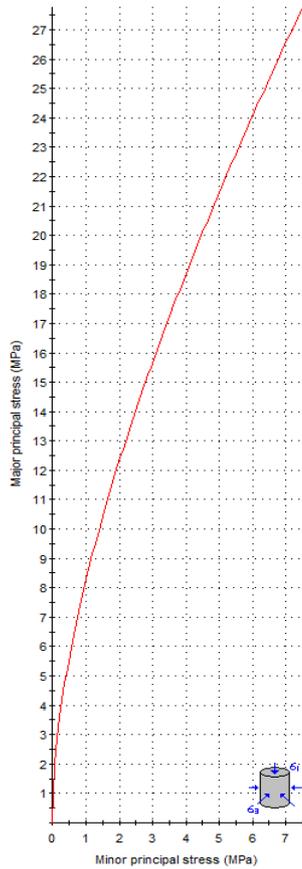
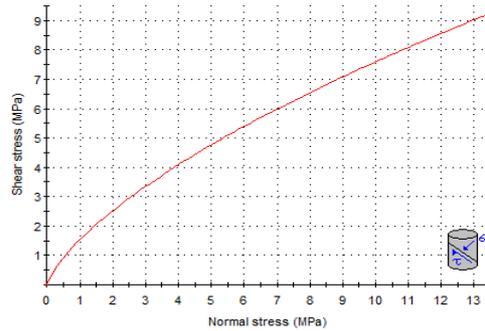
Hoek-Brown Classification
 intact uniaxial comp. strength (σ_{ci}) = 30 MPa
 GSI = 38 m_i = 17 Disturbance factor (D) = 0
 intact modulus (E_i) = 8250 MPa
 modulus ratio (MR) = 275

Hoek-Brown Criterion
 m_b = 1.857 s = 0.0010 a = 0.513

Mohr-Coulomb Fit
 cohesion = 1.465 MPa friction angle = 31.45 deg

Rock Mass Parameters
 tensile strength = -0.016 MPa
 uniaxial compressive strength = 0.876 MPa
 global strength = 5.226 MPa
 deformation modulus = 1148.42 MPa

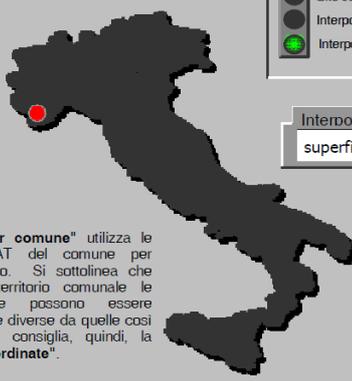
Nodi del reticolo intorno al sito

Controllo sul reticolo: Sito esterno al reticolo, Interpolazione su 3 nodi, Interpolazione corretta

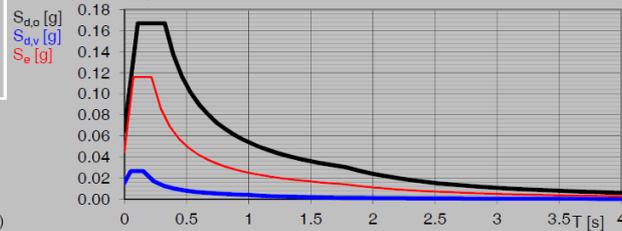
Spettri di risposta

— Spettro di progetto - componente orizzontale
 — Spettro di progetto - componente verticale
 — Spettro elastico di riferimento (Cat. A-T1, $\xi = 5\%$)

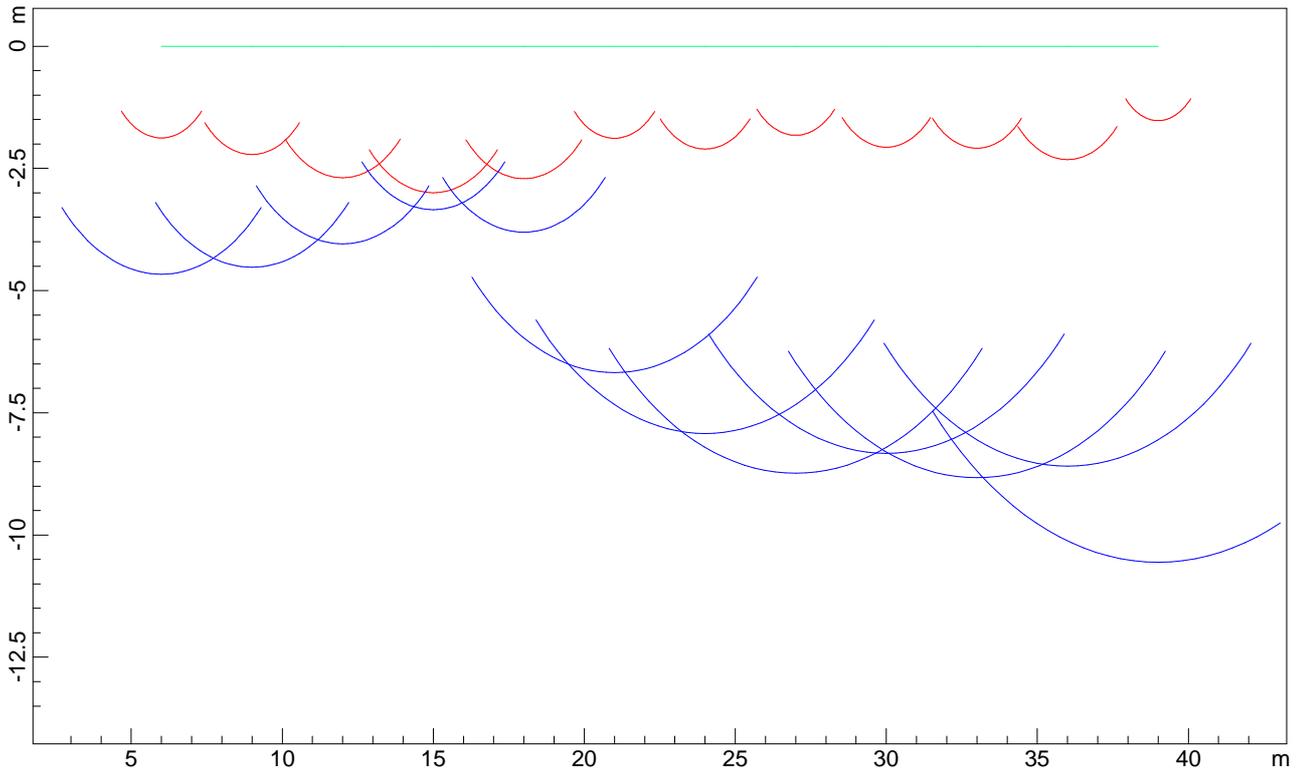
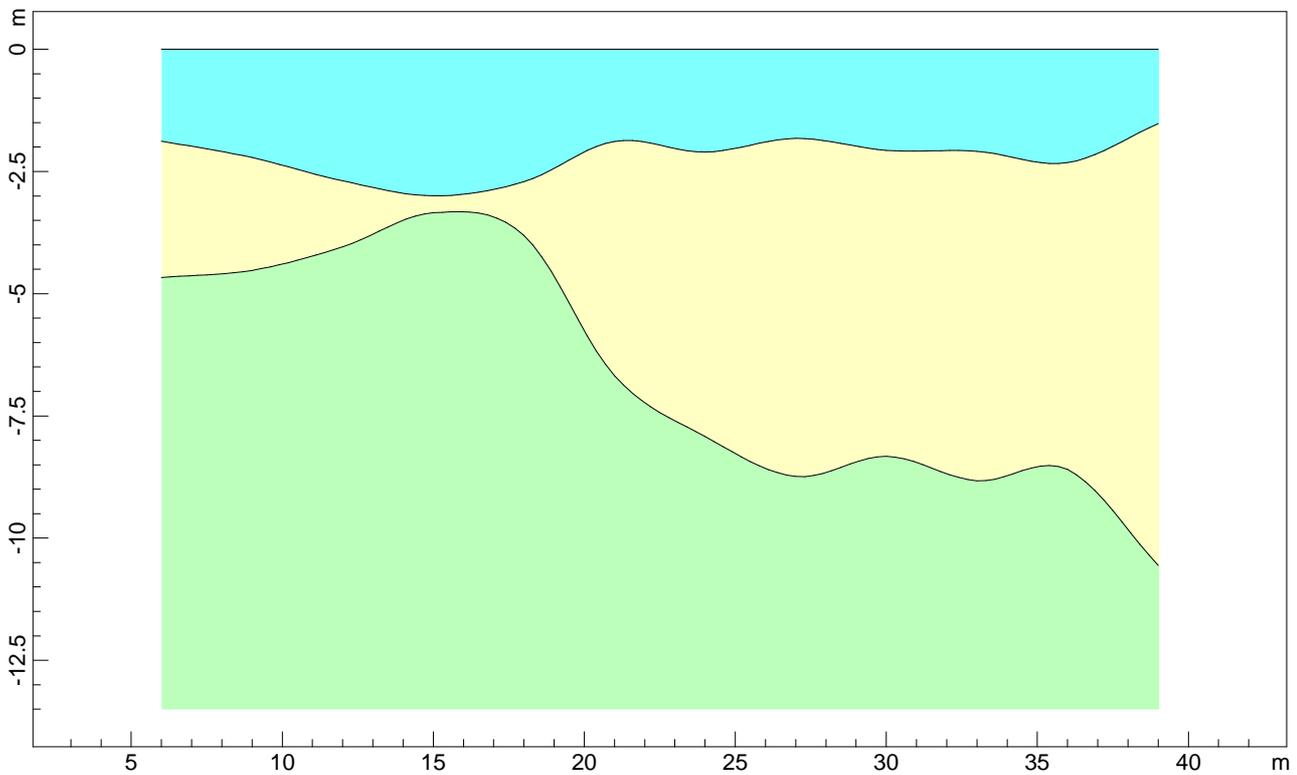
RIFRAZIONE 1

PROFONDITA' RIFRATTORI

SEZIONE VERTICALE

Tutte le rifrazioni individuano tre orizzonti con caratteristiche simili:

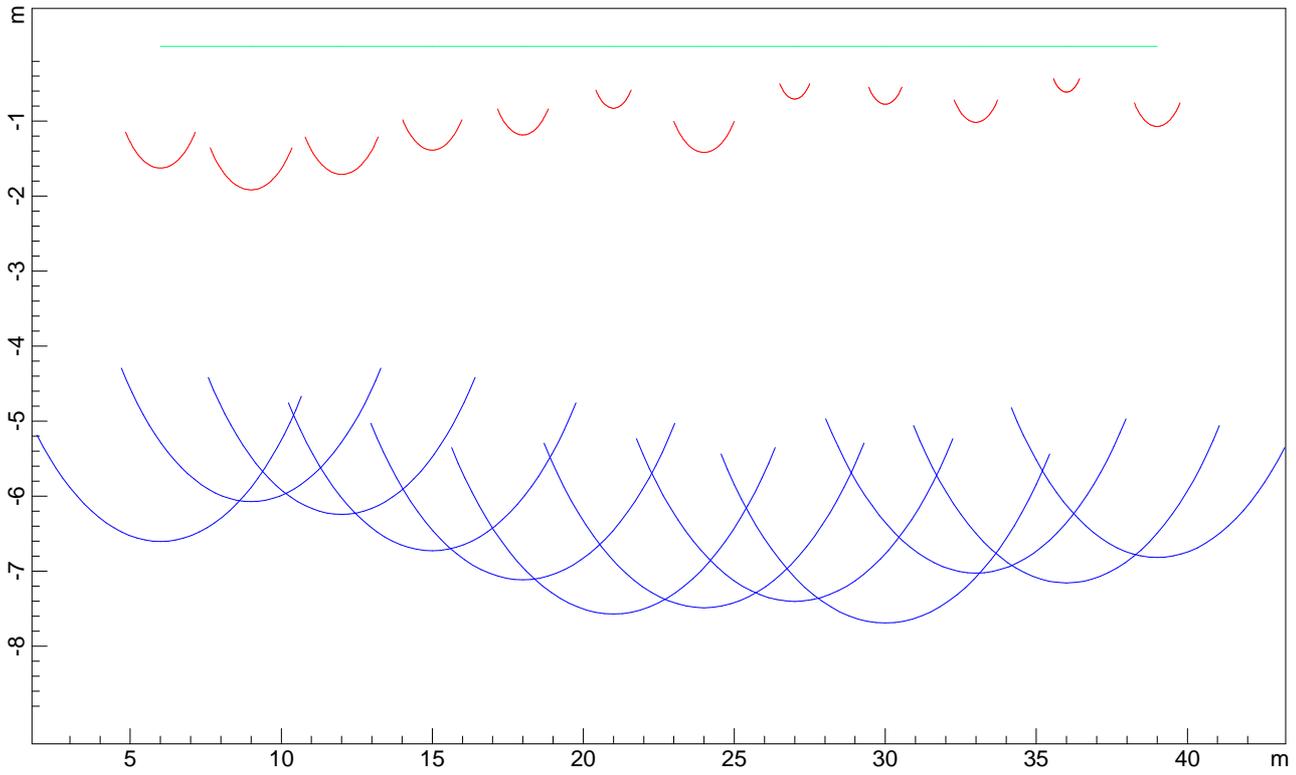
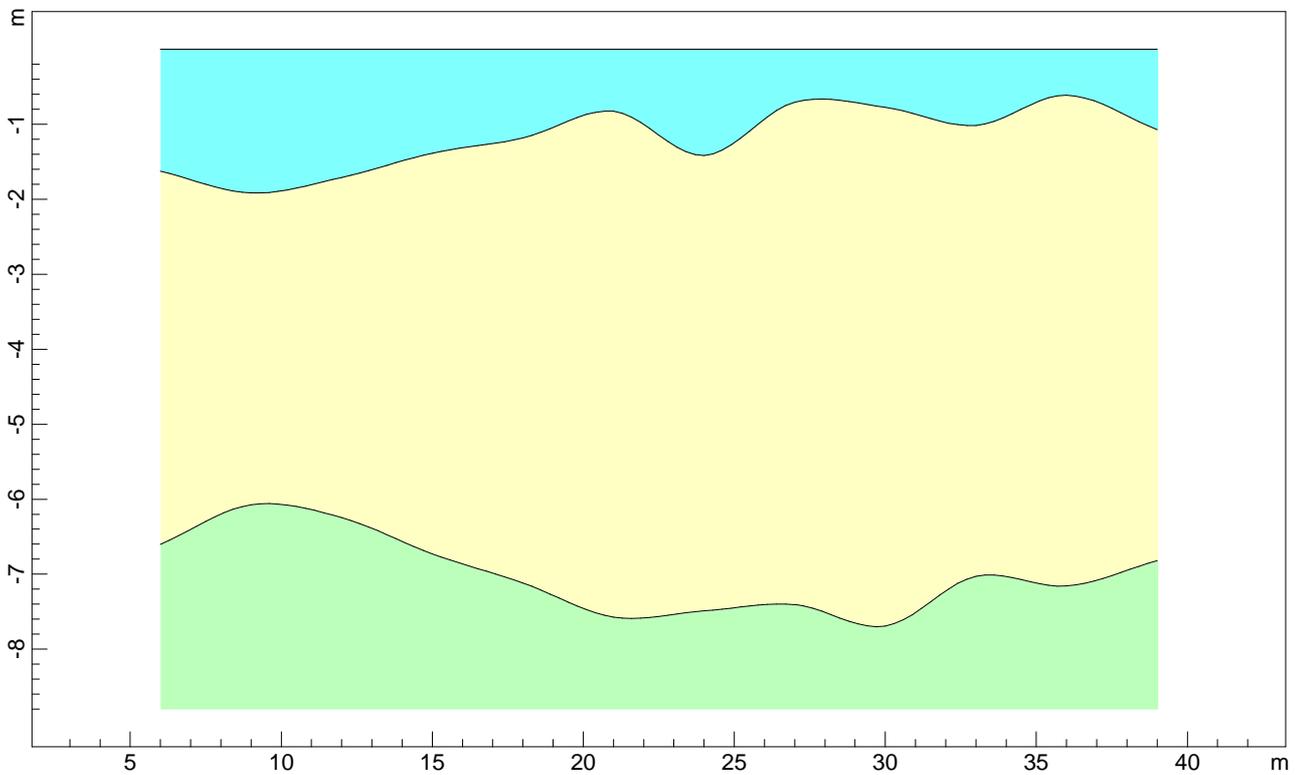
RIFRAZIONE 2

PROFONDITA' RIFRATTORI

SEZIONE VERTICALE

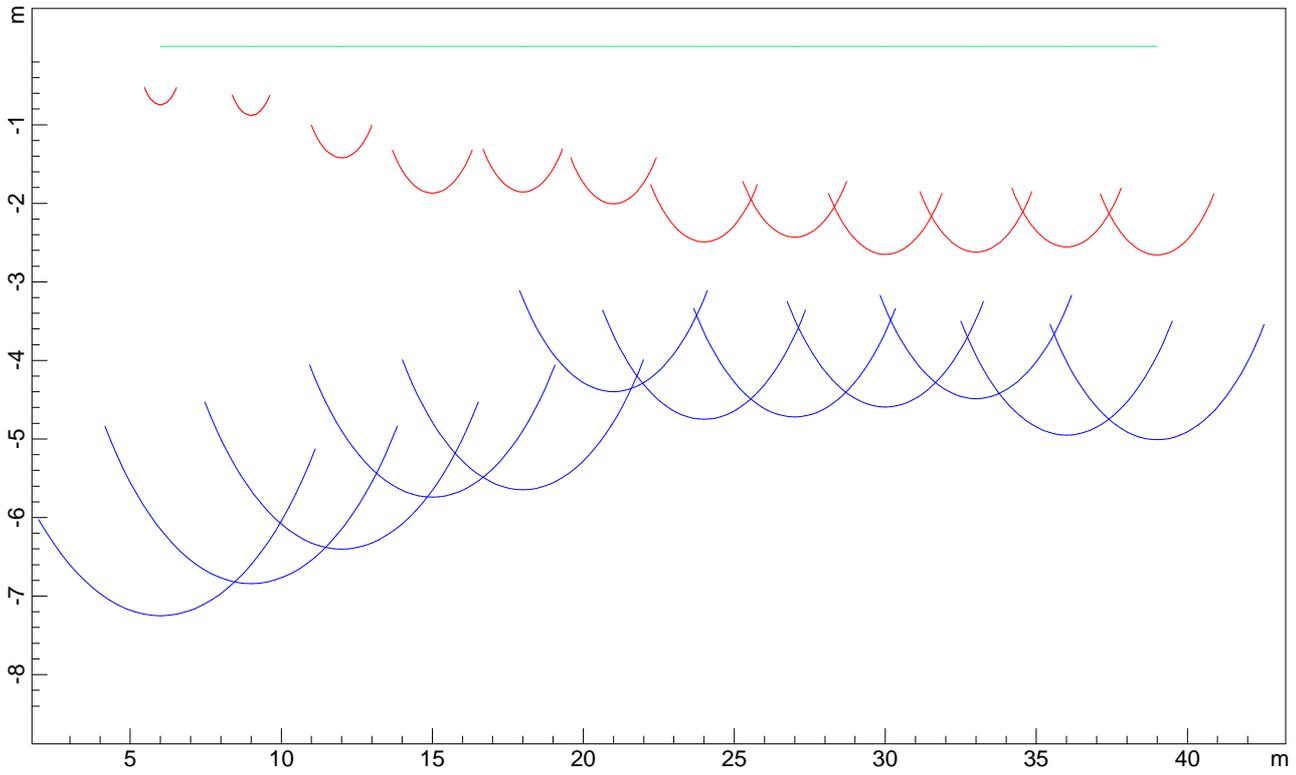
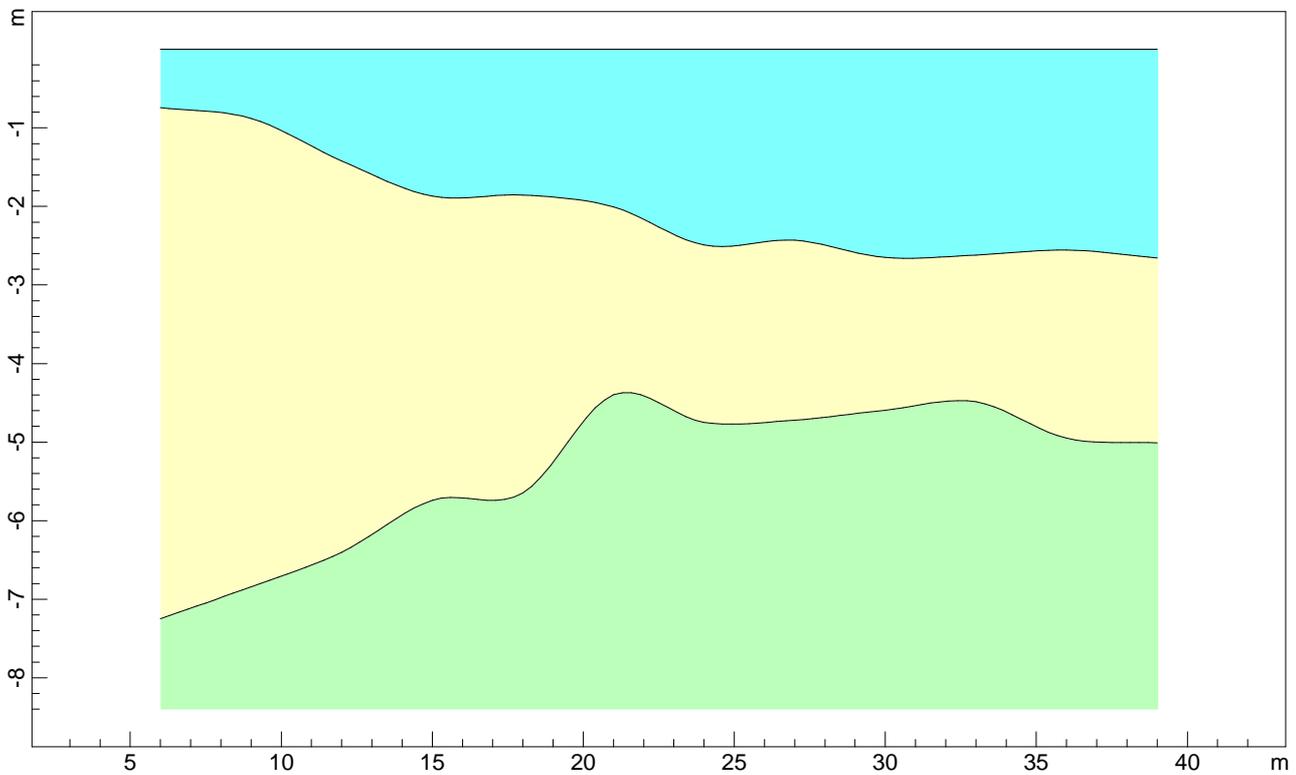
RIFRAZIONE 3

PROFONDITA' RIFRATTORI

SEZIONE VERTICALE

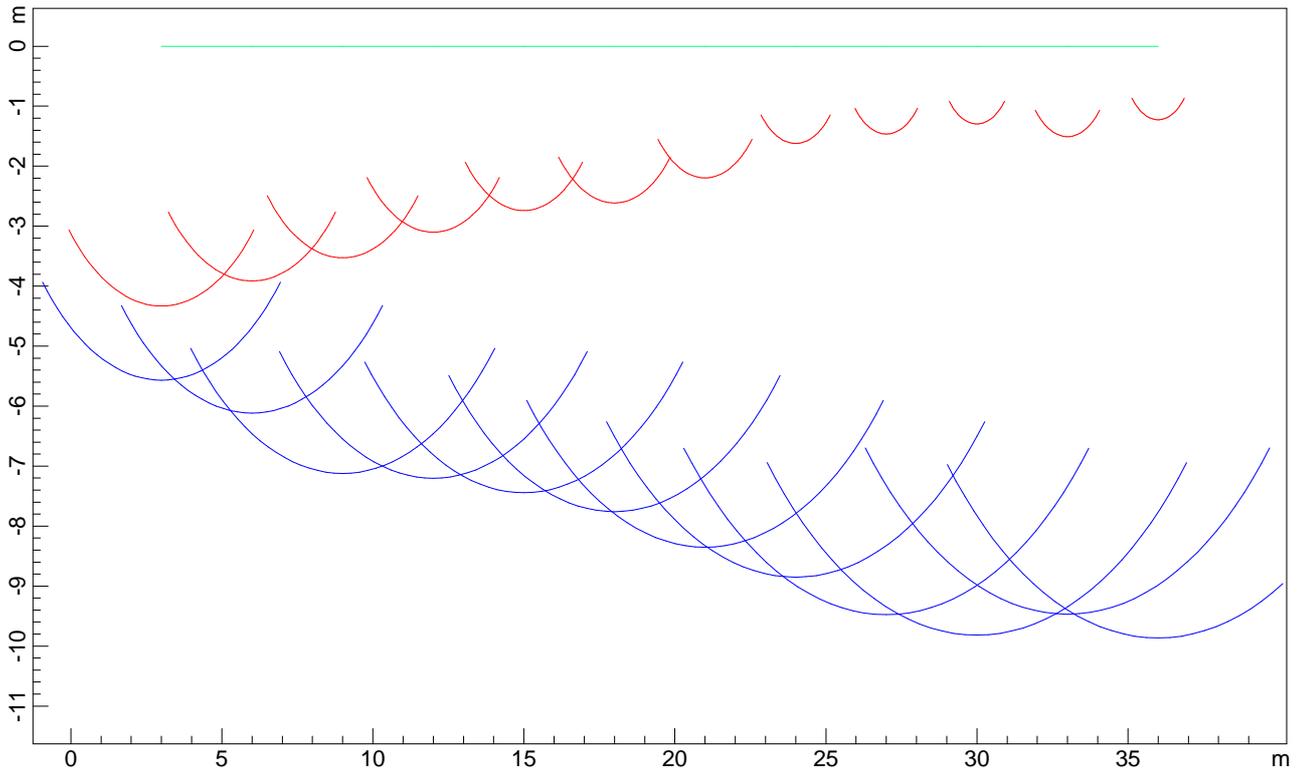
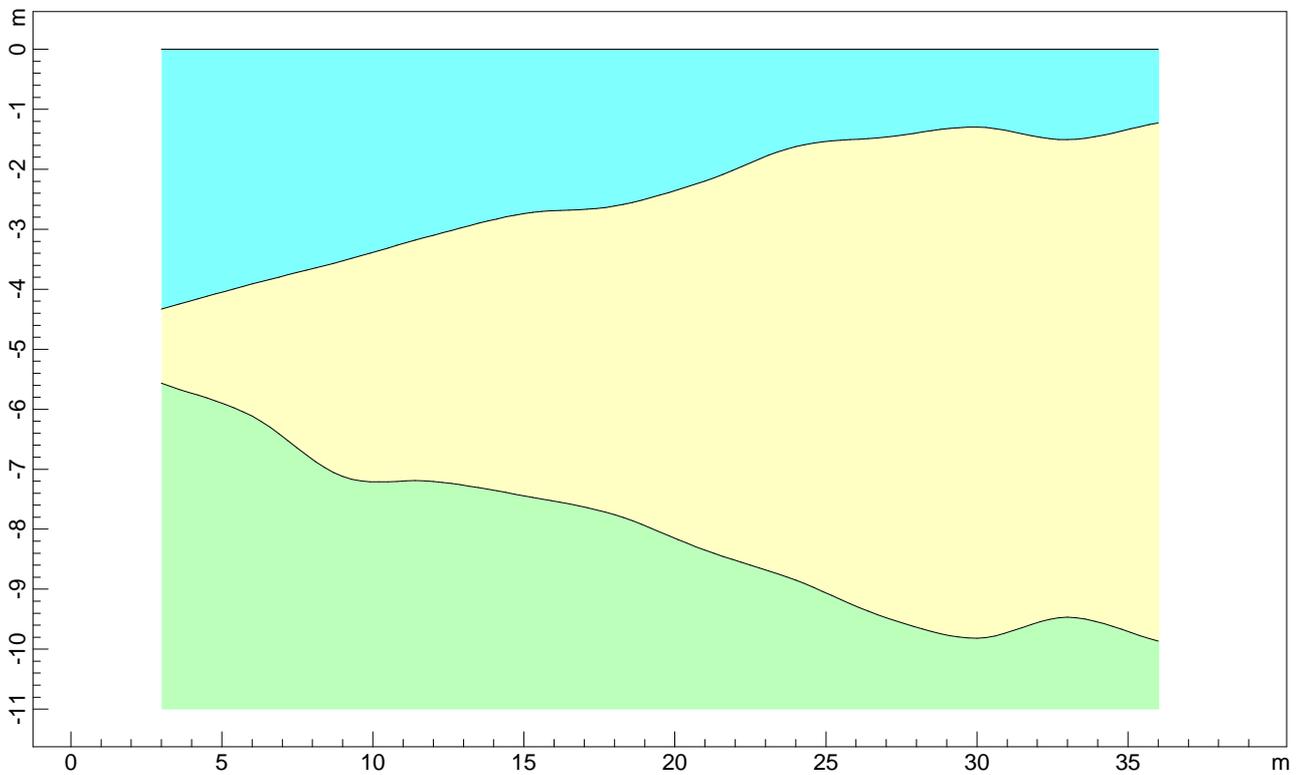
RIFRAZIONE 4

PROFONDITA' RIFRATTORI

SEZIONE VERTICALE
