COMUNE DI BRIGA ALTA

PROGETTO ESECUTIVO

SISTEMAZIONE MOVIMENTO FRANOSO IN FRAZIONE PIAGGIA

RELAZIONE GEOLOGICA

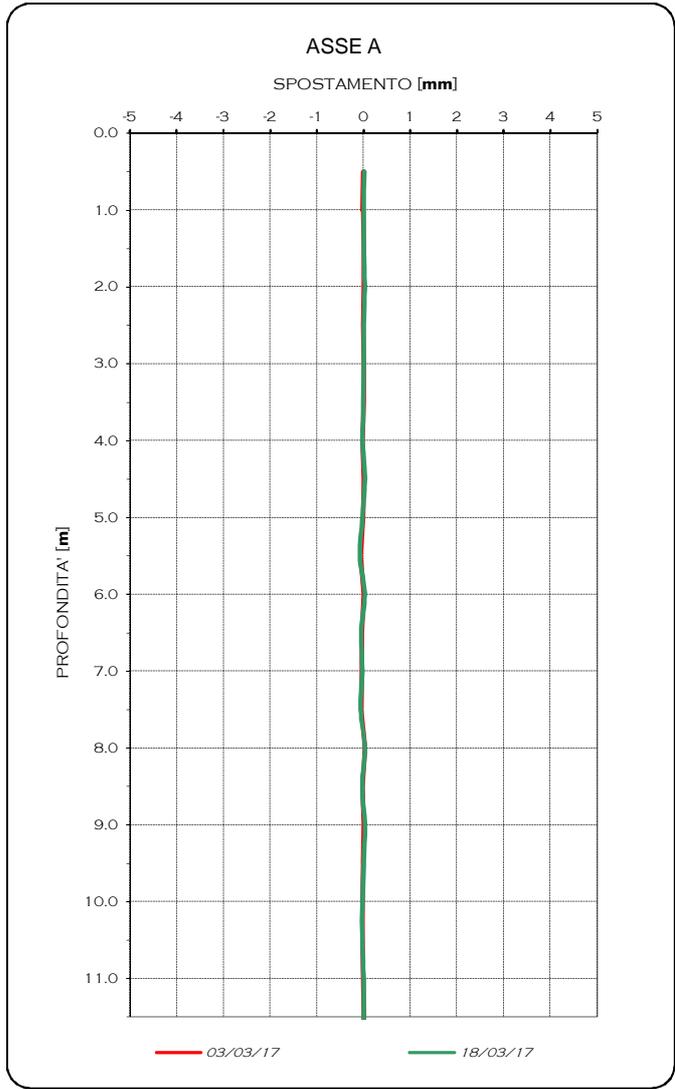
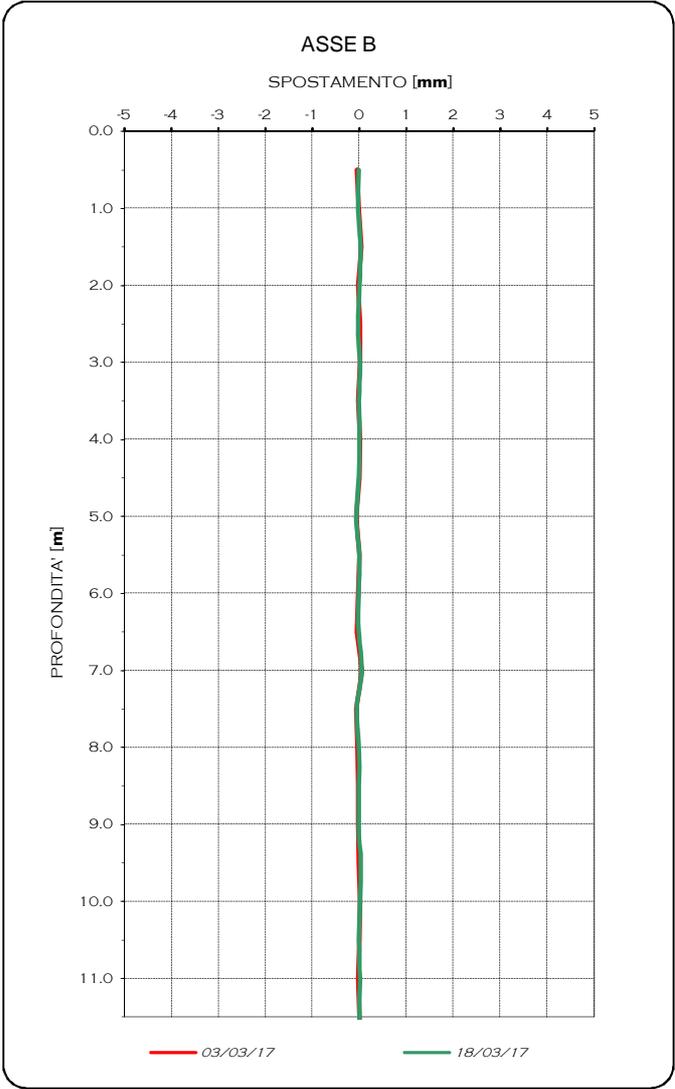
Cantiere: Piaggia
Monitoraggio
Tubo inclinometrico: 11
Data lettura di zero: 11/02/2017
Data ultima lettura: 18/03/2017
Numero di letture: 2

**Spostamento differenziale
Componenti**

La lettura zero è stata fatta il 11 febbraio 201 e dalle prime misure effettuate nel mese di marzo non si sono registrati movimenti significativi ma solo impercettibili variazioni riconducibili all'errore

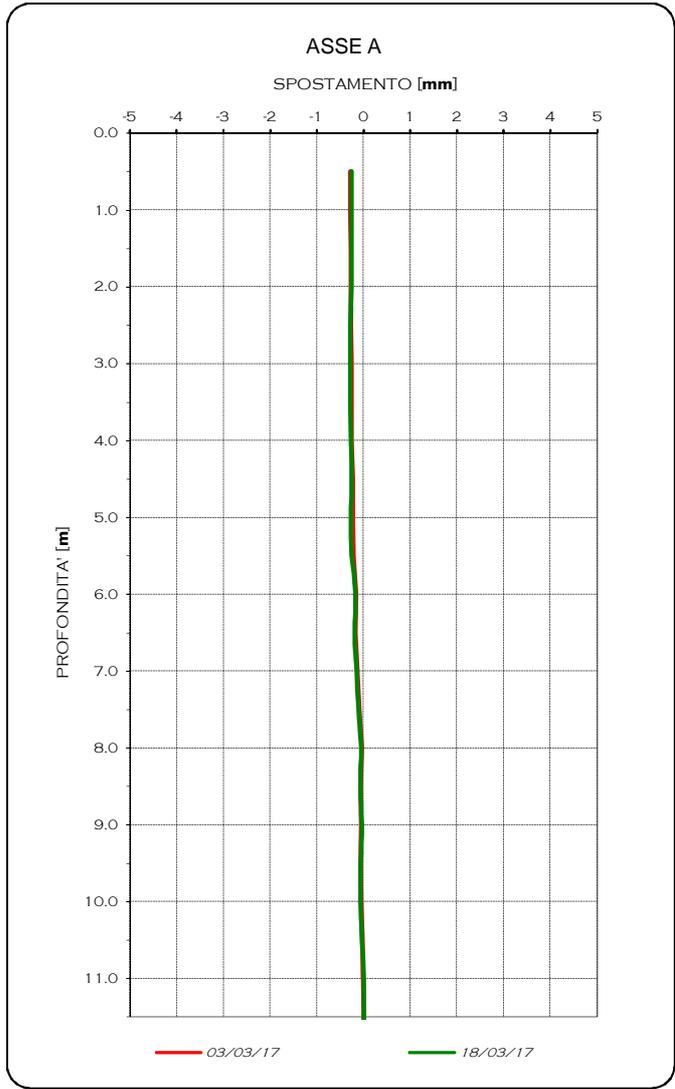
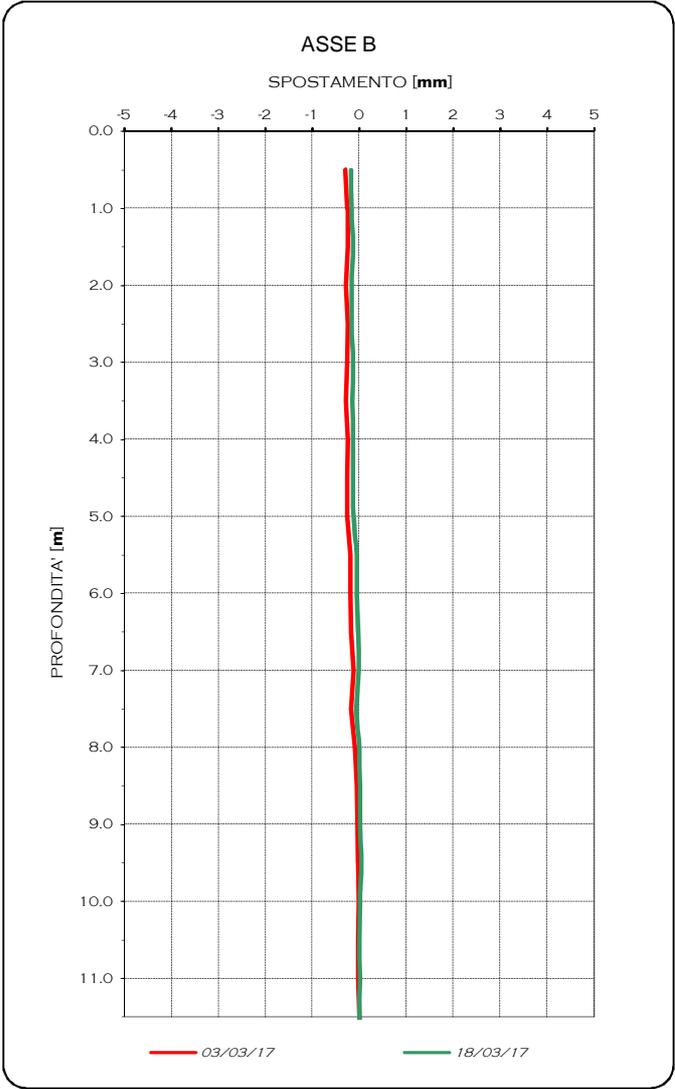
Cantiere: Piaggia
Monitoraggio
Tubo inclinometrico: 11
Data lettura di zero: 11/02/2017
Data ultima lettura: 18/03/2017
Numero di letture: 2

**Spostamento cumulativo
Componenti**

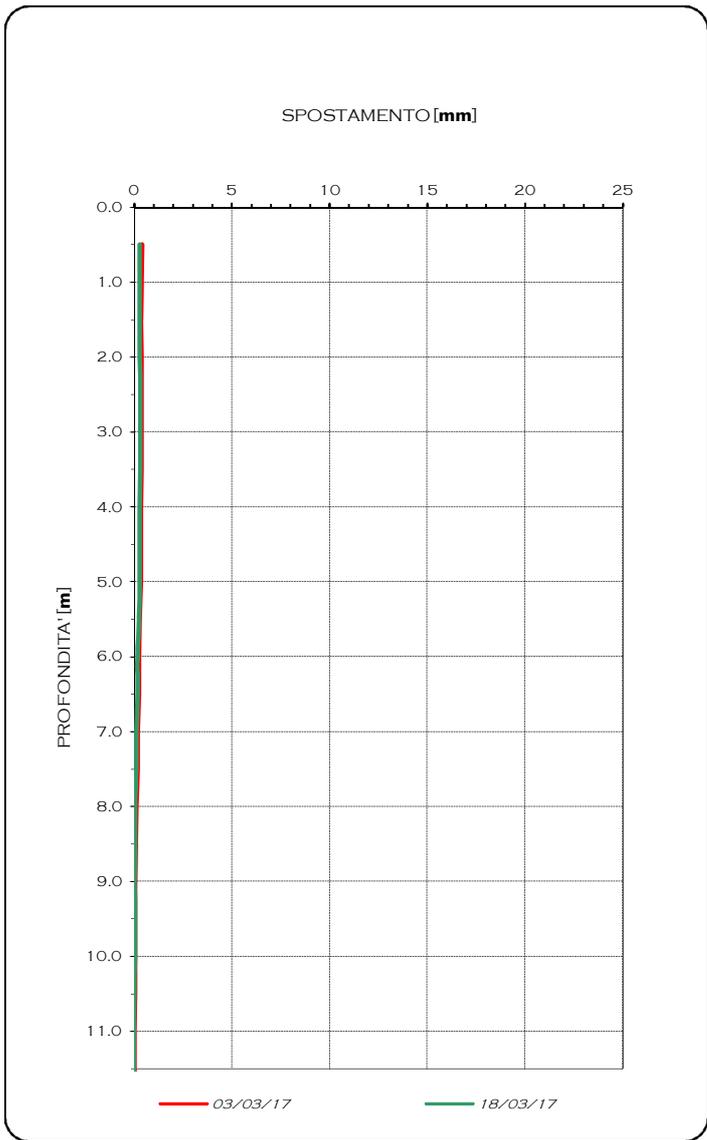
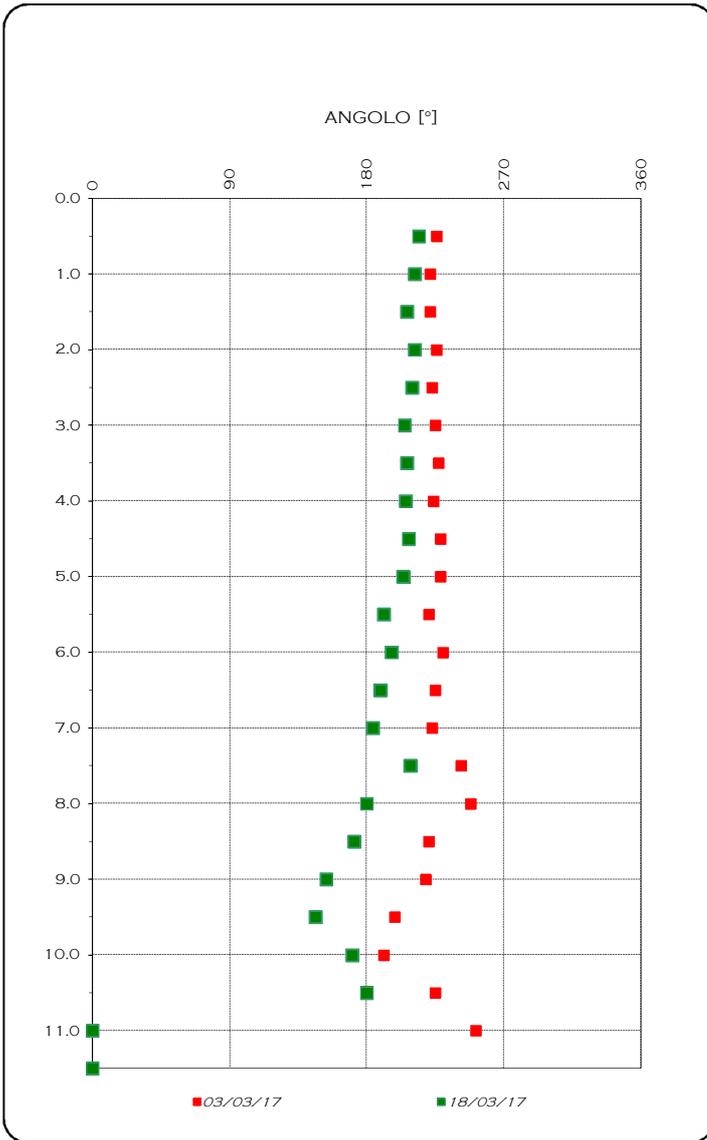
Cantiere: Piaggia
Monitoraggio
Tubo inclinometrico: I1
Data lettura di zero: 11/02/2017
Data ultima lettura: 18/03/2017
Numero di letture: 2

Spostamento cumulativo Risultante

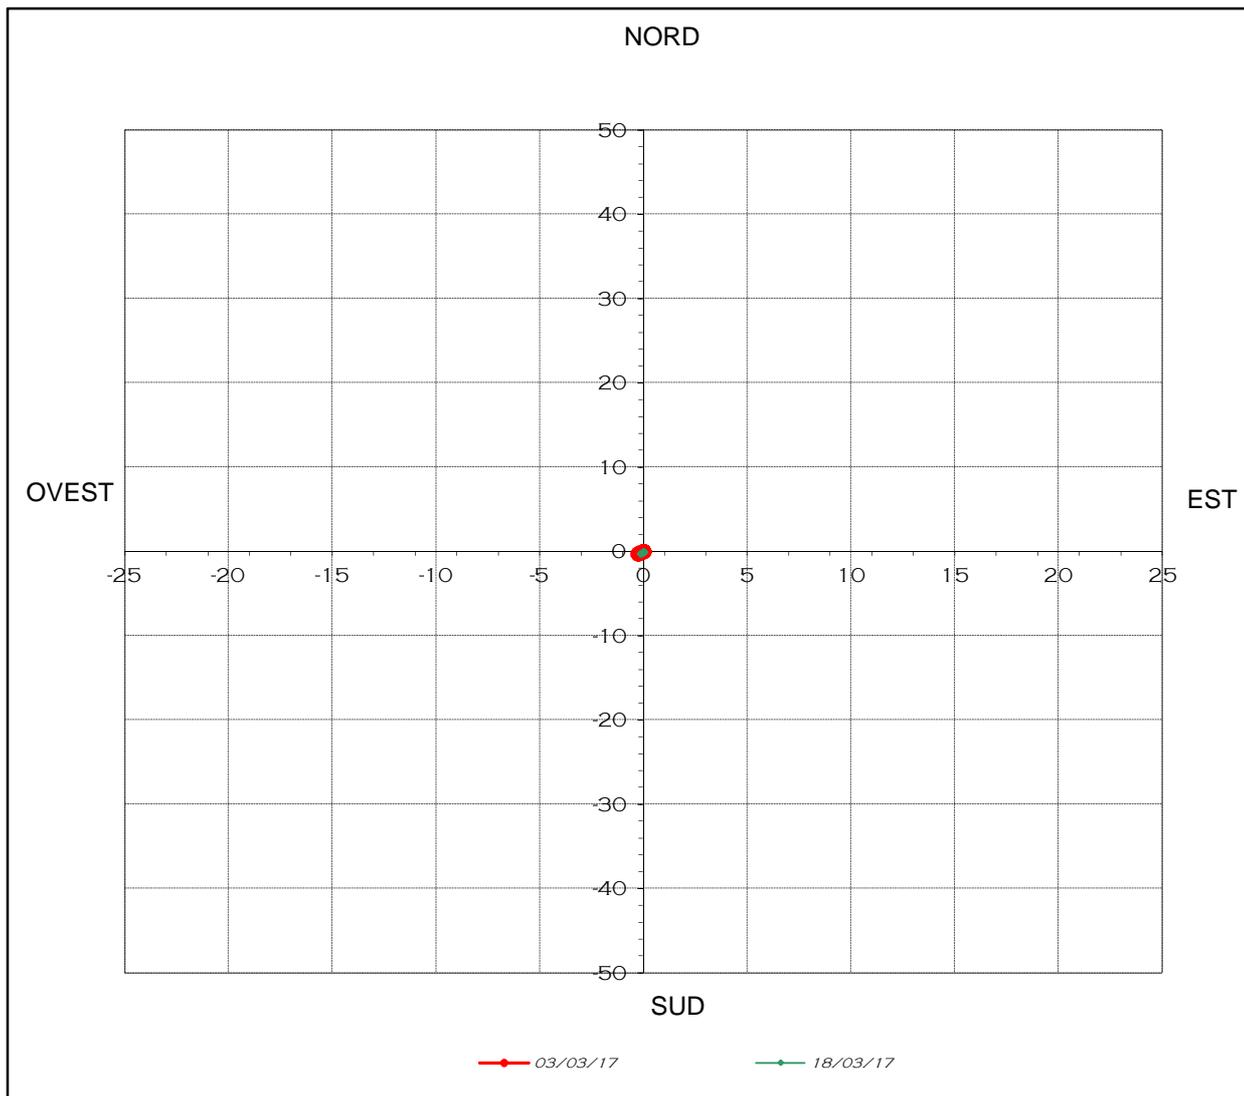
Cantiere: **Piaggia**
Monitoraggio
Tubo inclinometrico: **11**
Data lettura di zero: **11/02/2017**
Data ultima lettura: **18/03/2017**
Numero di letture: **2**

Diagramma in coordinate polari
Spostamento Risultante
