COMUNE DI BRIGA ALTA

PROGETTO ESECUTIVO

SISTEMAZIONE MOVIMENTO FRANOSO IN FRAZIONE PIAGGIA

RELAZIONE PAESAGGISTICA

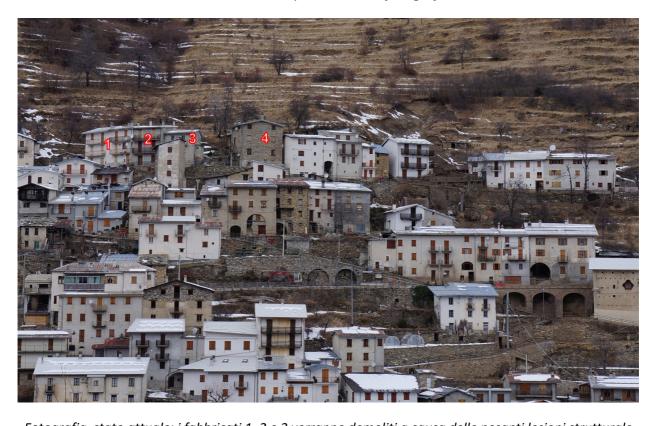
Fotografia stato attuale: i fabbricati 1, 2 e 3 verranno demoliti a causa delle pesanti lesioni strutturale

A causa delle intense piogge avvenute tra il 21 e il 25 novembre 2016, il pendio terrazzato situato a monte della zona est della frazione Piaggia è stato interessato da importanti movimenti franosi; si tratta dello scivolamento in coltre dovuto allo scorrimento d'acqua in superficie ed alla totale saturazione. Lo scivolamento della massa fangosa ha imposto una rilevante spinta al nucleo dei fabbricati situati al piede del pendio che risultano fortemente deformati con evidenti lesioni che ne stanno compromettendo la staticità, tanto da dover essere demoliti.

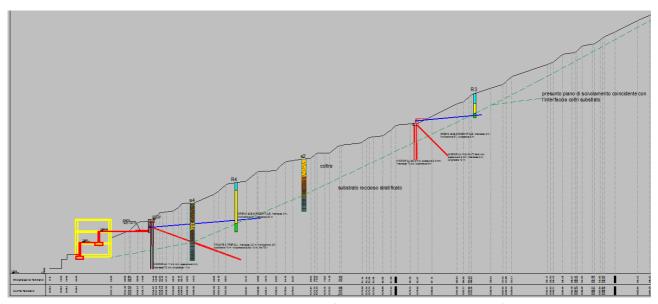
Sezione 2 con indicati i due ordini di palificate sul versante oggetto d'intervento

Successivamente alla demolizione dei fabbricati, si procederà ad una serie di opere di presidio al territorio atte a ripristinare l'equilibrio del pendio corrispondenti in due ordini di palificate in micropali, tirantate, con relativi dreni.

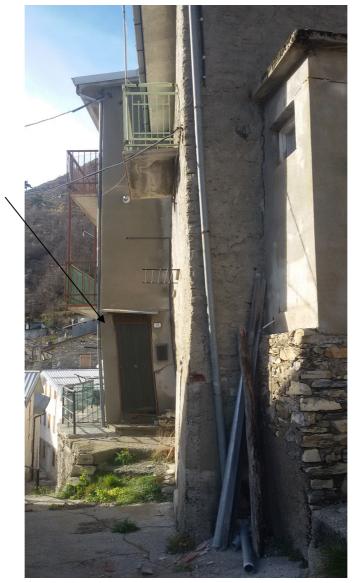
FOTO 1: L'ingresso ad un alloggio del fabbricato 2

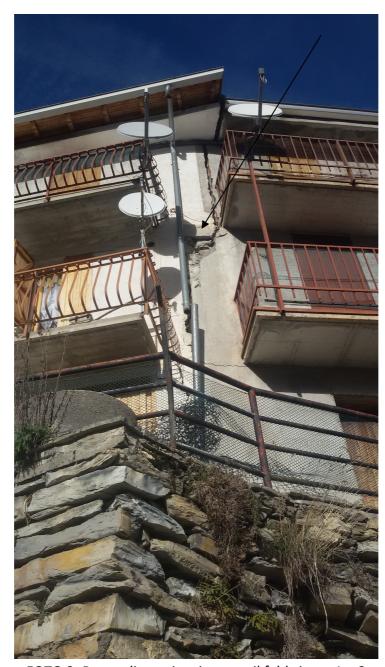
FOTO 2: Punto di congiunzione tra il fabbricato 1 e 2

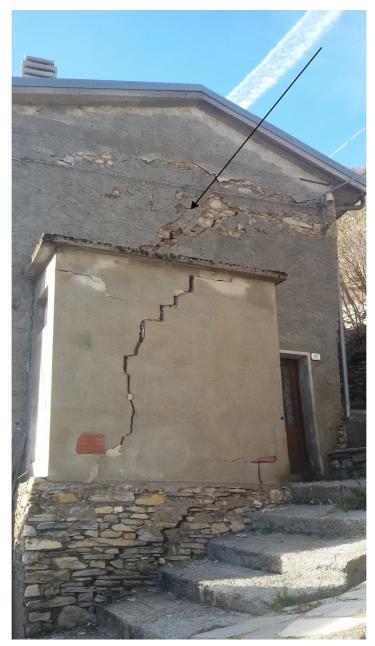
FOTO 3: Punto di congiunzione tra il fabbricato 1 e 2

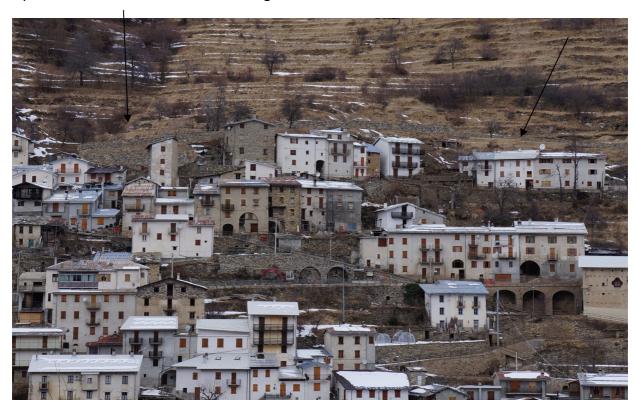
Foto-inserimento 1

Si riporta il foto-inserimento del sito a seguito dell'intervento.

L'intervento prevede sì la trasformazione paesaggistica dei luoghi d'intervento, ma trattasi di una trasformazione migliorativa rispetto alla situazione attuale poiché vengono demoliti tre stabili di notevoli dimensioni, privi di valenza architettonica. Sul sedime degli stessi, si predisporranno tre quote di terrazzamenti interamente rivestiti in pietra a spacco faccia a vista mentre per il fondo verrà realizzato in terrabattuta.

La mitigazione dei nuovi muri di contenimento verrà affidata al rivestimento degli stessi in pietra spacco faccia a vista come appunto tutti quelli già presenti all'interno del borgo di Piaggia. Il fondo, sia del tracciato di servizio, sia dell'area lasciata libera dai fabbricati, verrà mantenuto in terra battuta. A valle della pista di accesso, la scarpata in terra-armata, sarà finita in pannelli inclinati costituiti da reti metalliche rinverdite e quindi completamente mitigati con la situazione preesistente del versante.
