## COMUNE DI BRIGA ALTA

**PROGETTO ESECUTIVO**

**SISTEMAZIONE MOVIMENTO FRANOSO IN FRAZIONE PIAGGIA**

**RELAZIONE TECNICA**

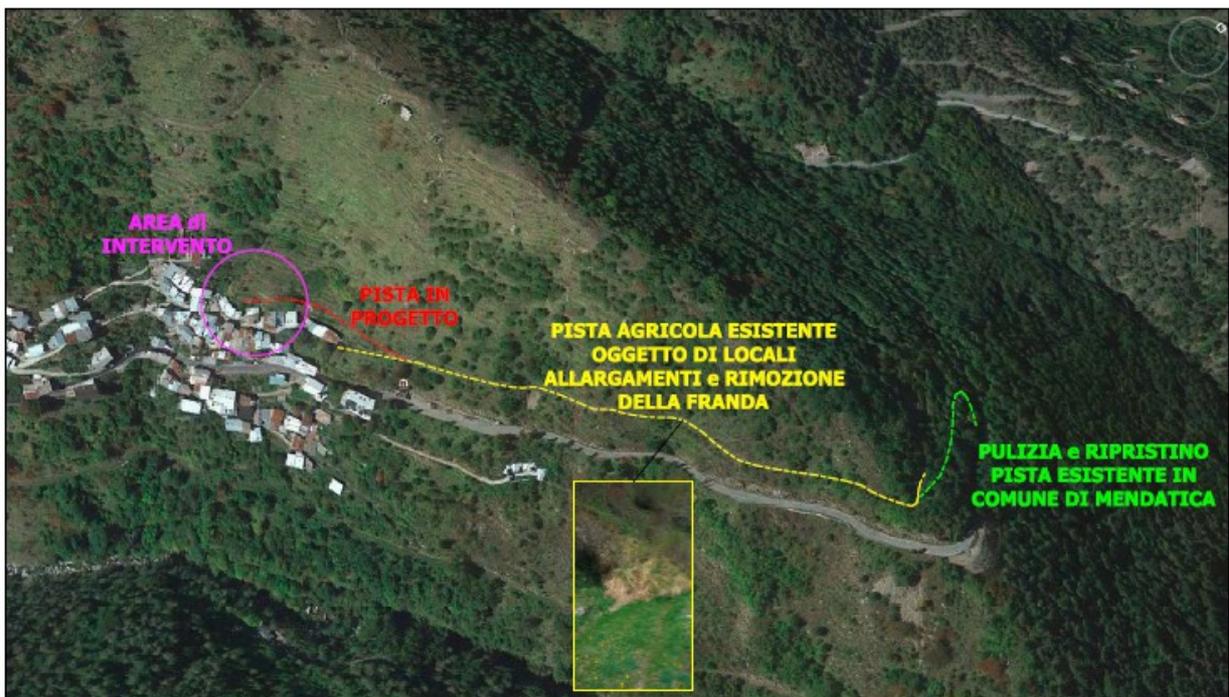
*schema della viabilità*

- 1) realizzazione di un'opera provvisoria atta a consentire la demolizione del nucleo di immobili danneggiati minimizzando il pericolo di ribaltamento di porzioni di murature etc verso valle sui fabbricati sottostanti (vedi tavola 6);
- 2) ripristino di una pista preesistente atta a consentire l'accesso all'area ad un escavatore di adeguate dimensioni con carro da 2,20 m e ad altri mezzi d'opera di ingombro equivalente (vedi tavola 2)

- 3) costruzione di una pista di cantiere, larghezza media di 2,80 metri, per accedere all'area a monte dei fabbricati danneggiati e più in generale alla zona del corpo di frana (vedi tavola 2 e 7-8-9-10).

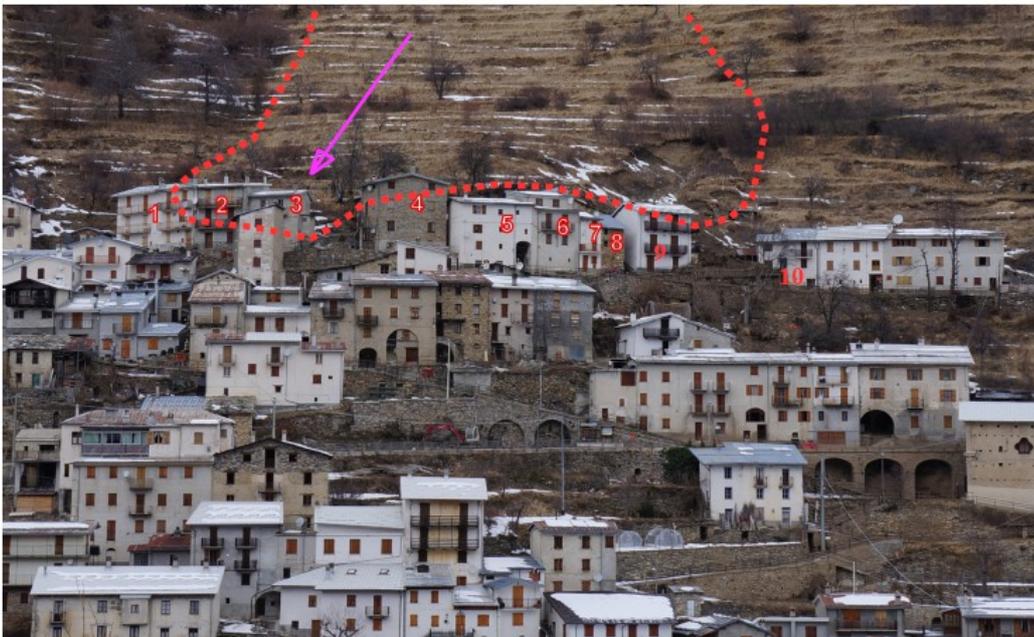
*Veduta sud di Piaggia con evidenziata l'area colpita dalle frane, la freccia indica la direttrice di maggior spinta*

Gli edifici presenti sul piede di valle, specificatamente 1, 2, 3 e porzione di monte del 4, che in base ai rilievi risultano fondati su roccia massiva e ben strutturata, hanno contrastato lo scivolamento deformandosi senza crollare ma subendo gravi danni strutturali.

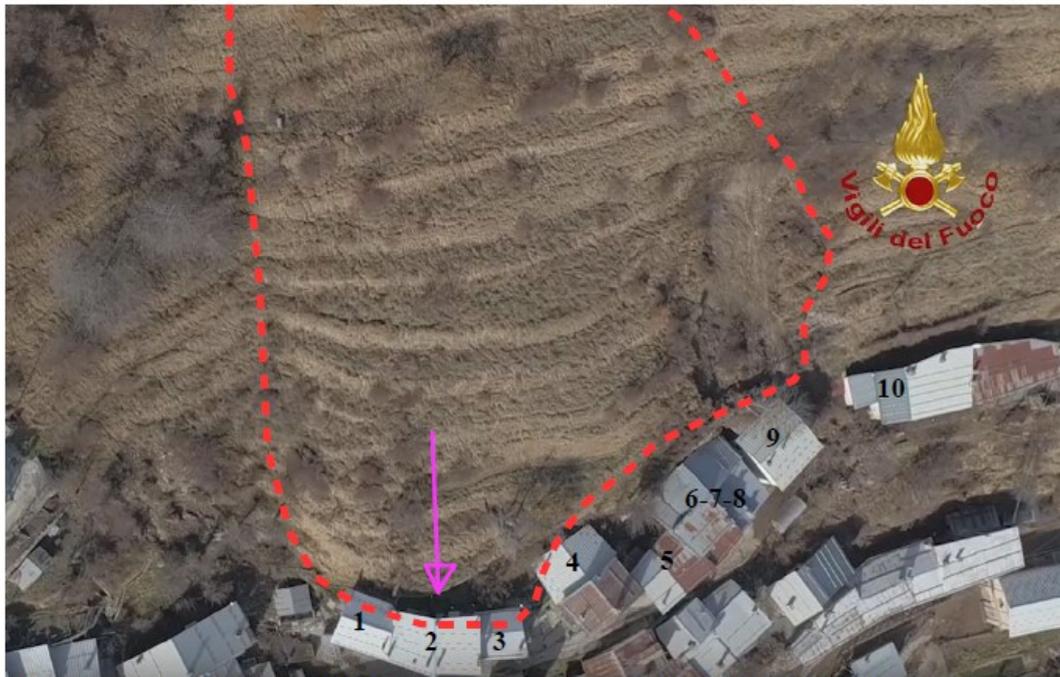
*Foto aerea effettuata dal drone dei Vigili del Fuoco, in rosso il contorno della frana, la freccia indica la direttrice di maggior spinta*

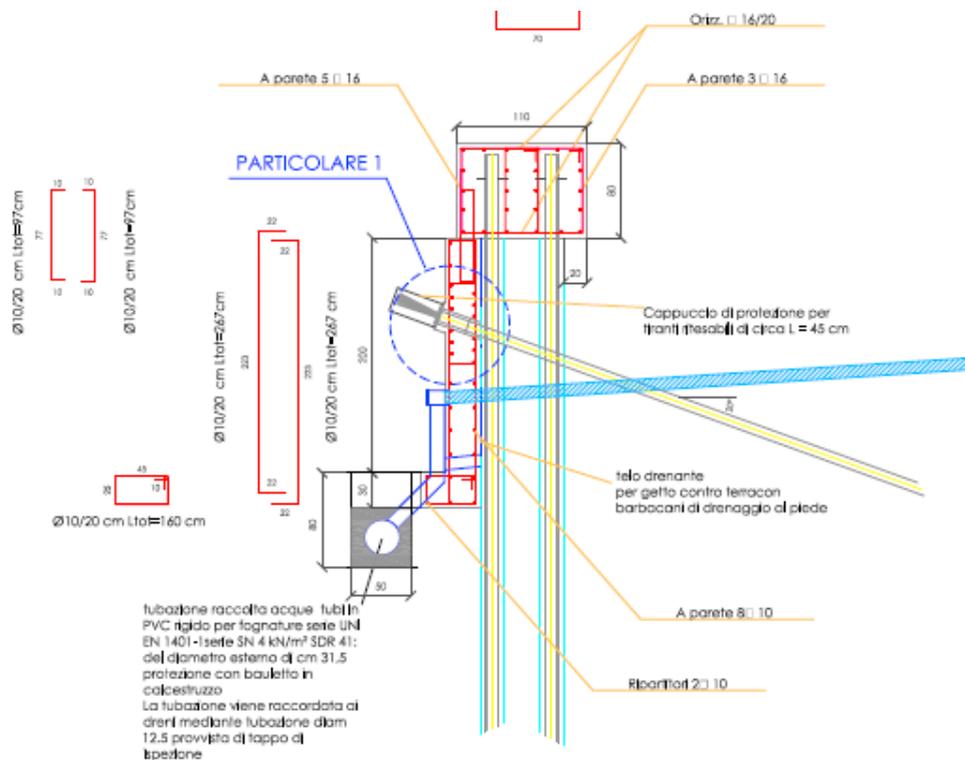
Tavola 13: schema opera di contenimento al piede

- una struttura di contenimento al piede della frana composta da micropali verticali in doppia fila aventi funzioni di elementi resistenti a taglio solidarizzati mediante trave di testa in cemento armato e vincolate con tiranti permanenti di tipo a trefoli,
- una struttura di contenimento a quota intermedia nel corpo di frana composta da micropali verticali ed inclinati in doppia fila aventi funzioni di elementi resistenti a taglio solidarizzati mediante trave di testa in cemento armato.

- 5) Costruzione di muro di contenimento (rivestito in pietra) al piede della frana (altezza massima 2,8 m) realizzato con micropali verticali in doppia fila aventi funzioni di elementi resistenti a taglio solidarizzati mediante trave di testa in cemento armato e vincolate con tiranti permanenti di tipo a trefoli. Messa in opera di drenaggi profondi in tubi microfessurati per controllo del livello di falda e canalizzazione in apposita condotta delle acque di filtrazione e meteoriche sino a fosso di scolo esistente (vedi tavola 7-8-9-10-13).

Nelle Tavole 8, 9 e 10 sono riportati i profili geologici-geotecnici e le opere in progetto con tutte le loro caratteristiche costruttive descritte poi nei dettagli nella tavola 13.

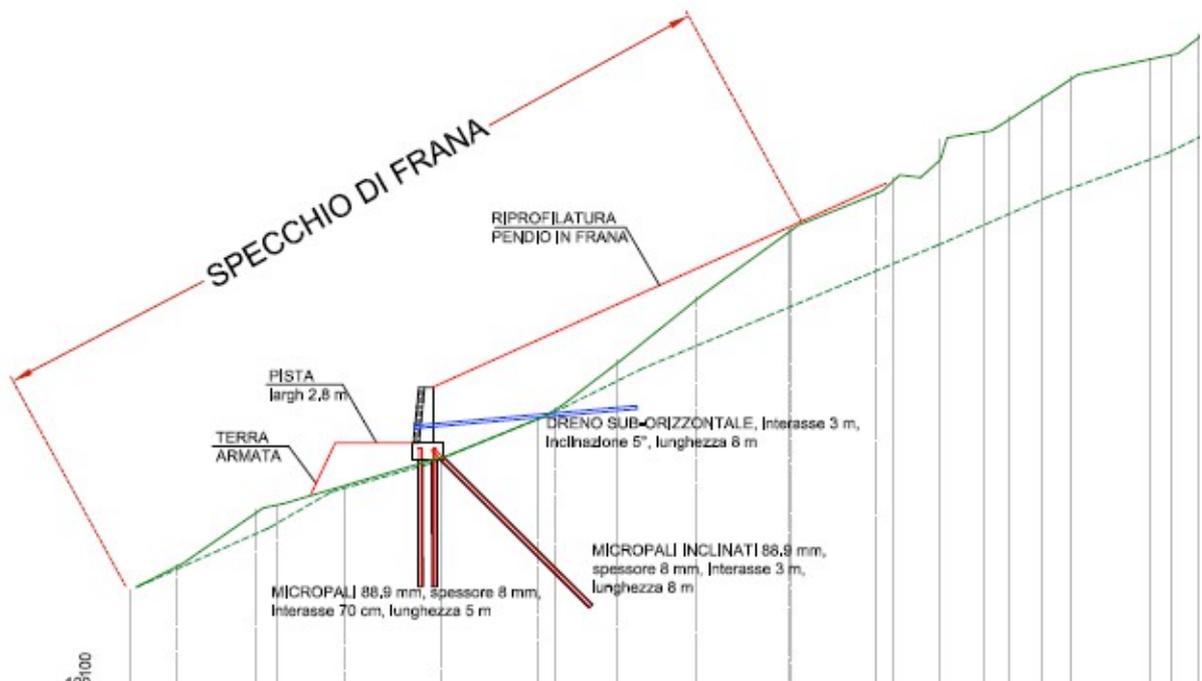
Tavola 9: sezione 6

Nella zona della frana 2 l'opera di contenimento al piede viene realizzata mediante un muro su micropali, la porzione di pendio svuotata dalla frana viene ricomposta con il terreno rimosso nella zona retrostante gli edifici in demolizione.

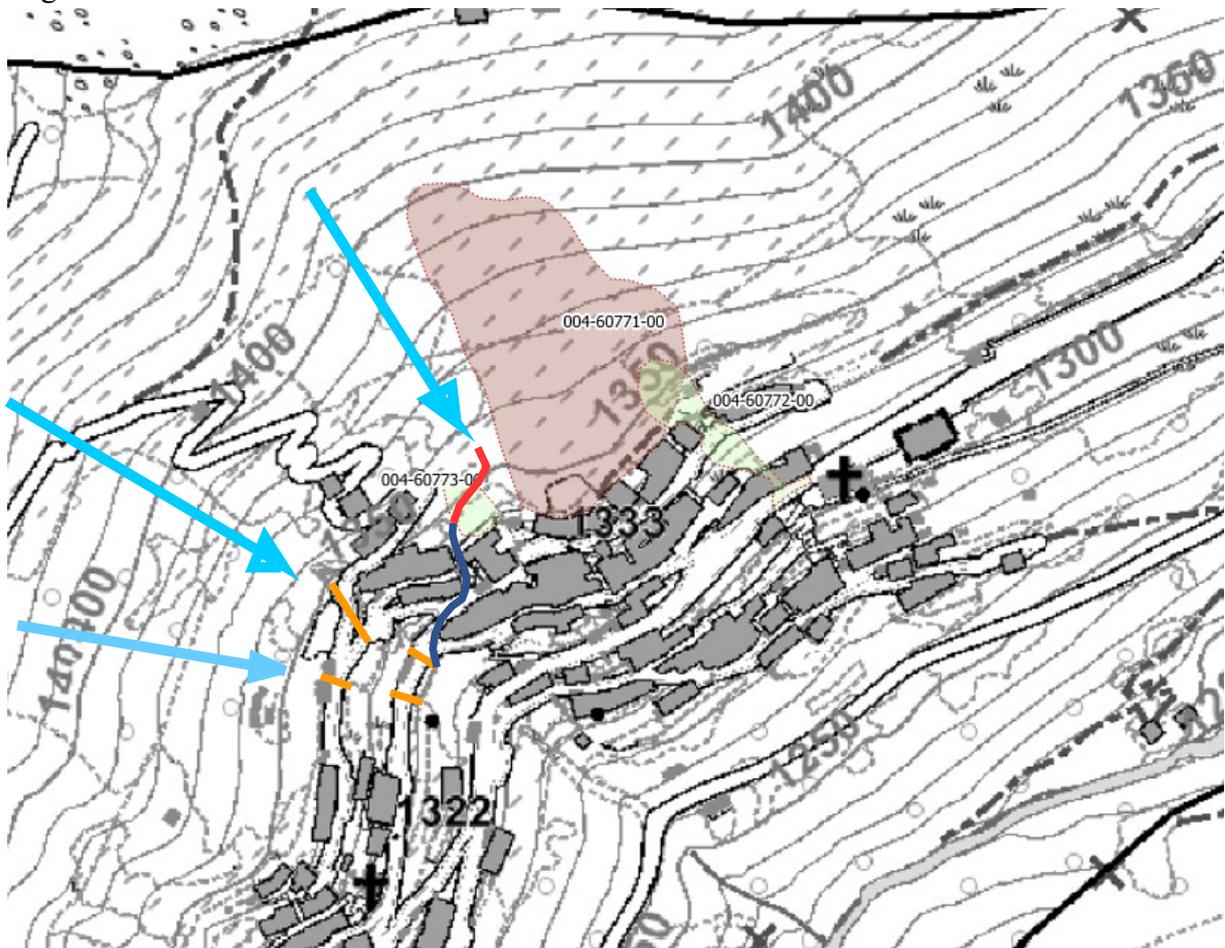
Planimetria da CTR, le frecce azzurre evidenziano le principali linee di deflusso sovrastanti l'abitato, sono poi evidenziati:

- in blu il fosso di scolo esistente (parte a cielo aperto e parte intubato) da adeguare con in rosso nuova porzione da realizzare verso monte onde raccogliere le acque dell'impiuvio soprastante.
- in arancione sono le tombinature esistenti sottostanti le stradine comunali che dovrebbero essere adeguate mediante ampliamento della sezione di deflusso e miglioramento delle opere di imbocco.

Appare importante che venga predisposto almeno a livello di preliminare un progetto di adeguamento sia di detto fosso che degli attraversamenti dei due rii principali sul lato ovest della frana.

Di seguito si riporta schematicamente le zone dove appare importante un intervento di adeguamento idraulico.
